Uusikaupunki, Kalanti
Männäisten mäntykuja
Hoitosuositukset 2020

16.6.2020

Johdanto & aineisto

Uudenkaupungin kaupunki tilasi kesälle 2020 Kalannin Männäisten mäntykujanteen alueen rajauksen sekä kujannepuiden hoitosuosituksen. Kujanne reunustaa Pruukintietä, joka on tarkoitettu ottaa kaupungin kaduksi ja hoitoon. Männäisten mäntykuja rauhoitettiin luonnonmuistomerkinä vuonna 1960.

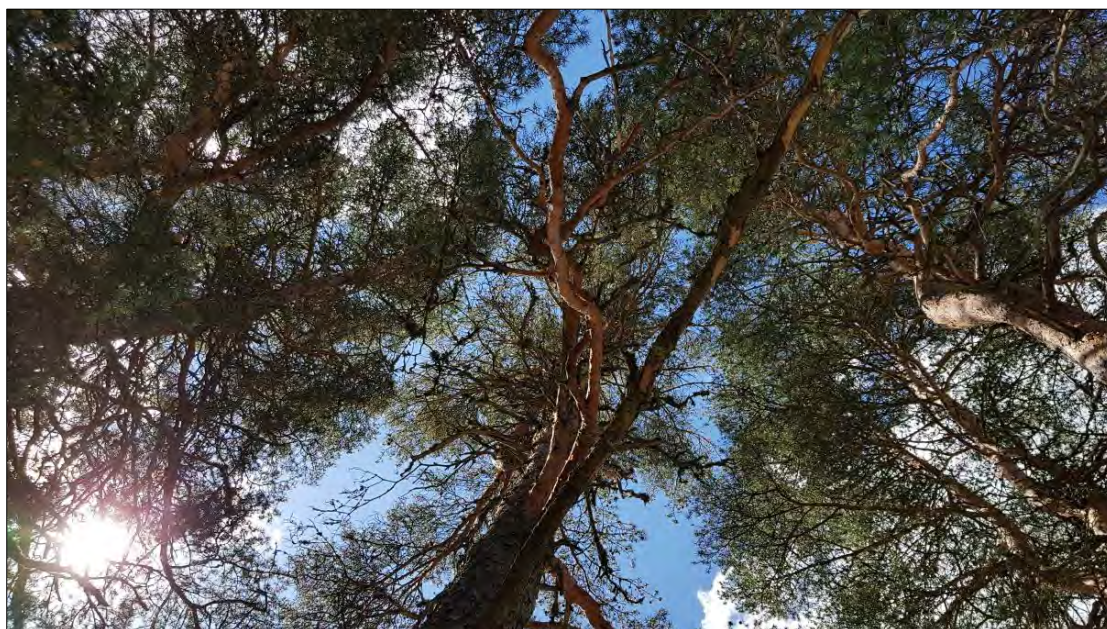
Kuva 1. Puiden latvat ovat sopeutuneet yhdessä kasvamiseen. Osa latvoista ovat kaapeita, litteänmuotoisia, toiset ovat kallellaan johonkin suuntaan ja toiset tasapainoisemman muotoisia.

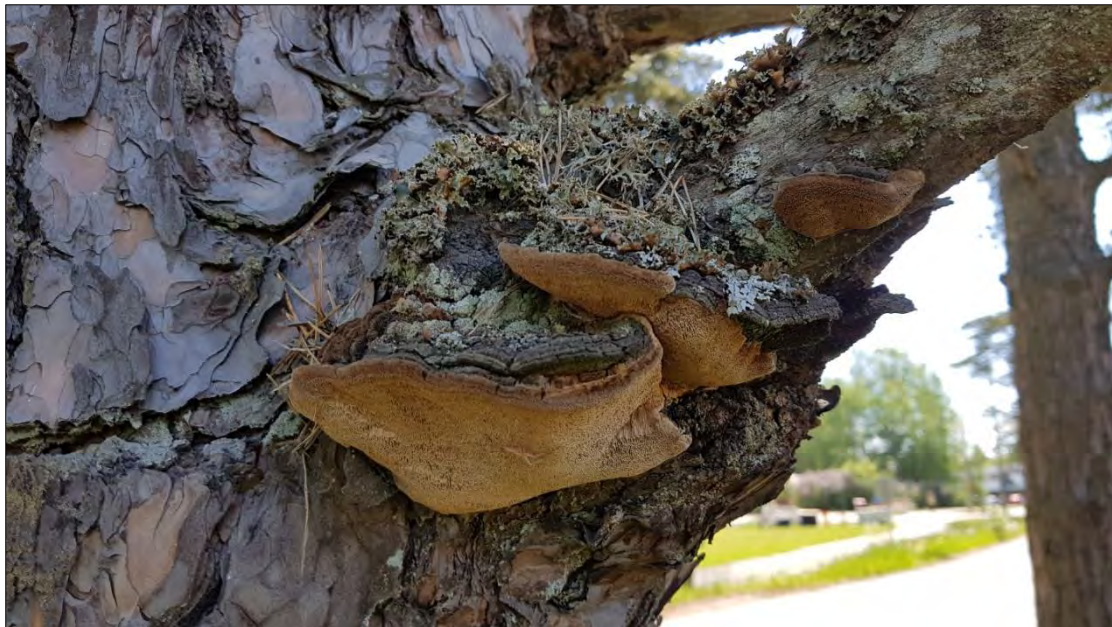
Männynkäävän itiöemä on kova, monivuotinen ja pitkäikäinen. Se voi ilmestyä oksiin ja oksien tynkiin, mutta myös runkoon. Sieni on erikoistunut lahottamaan sydänpuuta, jolloin puusta tulee ontto. Sieni ei pysty lahottamaan elävää mantopuuta (pintapuuta). Sieni leviää puusta toiseen vain sydänpuuhun saakka ulottuvien haavojen kautta. Kujanpuihin se on luultavasti päässyt poistettujen ja revenneiden vanhojen oksien haavojen kautta. Todennäköisyys, että puut aiheuttaisivat käävästä johtuen vaaratilanteita ympäristölleen, on äärimmäisen pieni. Sieni havaittiin puissa, jotka ovat merkitty karttaan numeroilla 3, 6, 8 ja 41.

Kuva 2. Männynkääpä puun oksan tyvellä (puu nro 3).

Jos kuitenkin halutaan varmistaa kääpäisten puiden kunto ja saada runkojen tilasta tarkempaa tietoa, kannattaa pyytää asiantunteva ja ammattitutkinnon suorittanut arboristi paikalle tutkimaan puiden kunto laitteilla, jotka eivät vahingoita puita kuten esim. Sibert-mikroporalla.

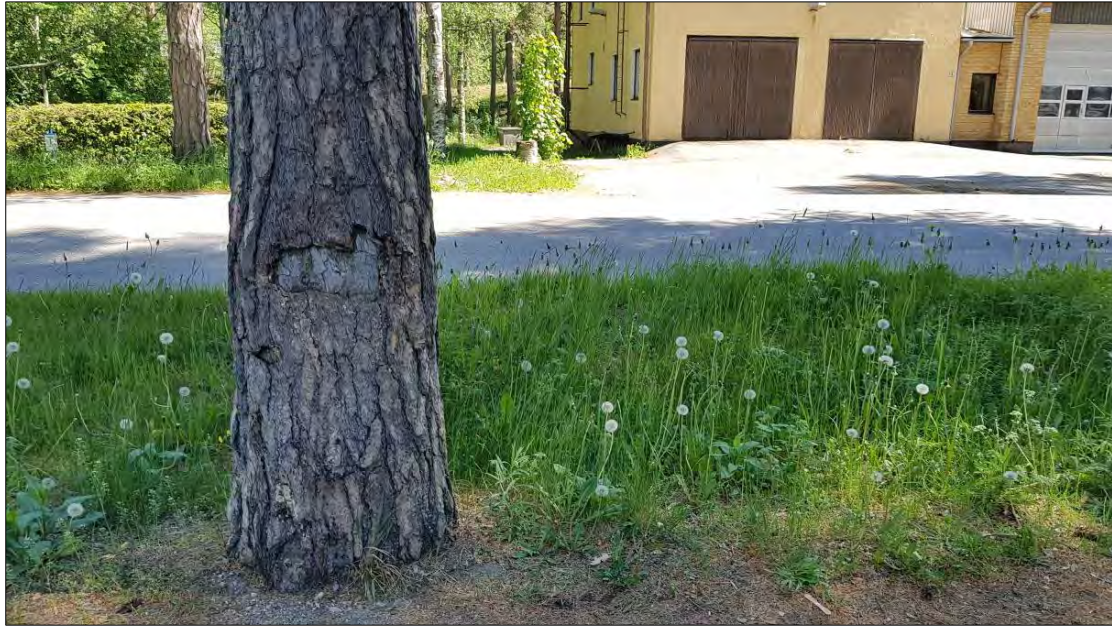
Joidenkin mäntyjen rungoissa on isojen koneiden toistuvasti aiheuttamia kolhintavaurioita, jotka ovat rikkoneet puiden kuoret. Kolhut ovat vanhoja ja puuaines kuoren alla on harmaantunut (*kuva 3*). Haavoja ympäröivässä haavasolukossa näkyy toistuvasti samalla korkeudella tapahtuvaa lisävaurioita. Isot haavat aiheuttavat puille lisärasitusta niin altistuen haavojen kautta erilaisille taudeille.

Kuva 3. Joidenkin puiden rungossa on kookkaita haavoja.

Ymmärrettävää on, että sekä ajotie että kevyenliikenteen väylät ovat kapeita ja täten ahtaita isoille teiden kunnossapitokalusteille. On kuitenkin toivottavaa, että kujanteen kohdalla voitaisiin säistää ja tilanteista huolimatta olla varovaisempia ja ottamaan huomioon vanhat puut niiden runkoja säästäten.

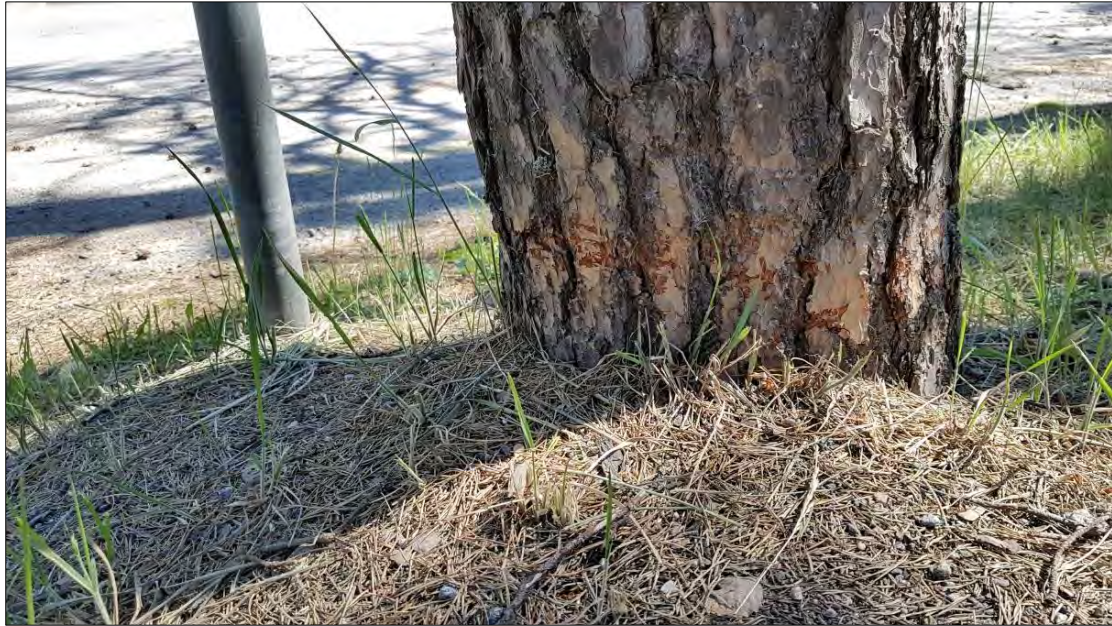
Sen sijaan suositellaan viheralueen leikkaamista siimaleikkurilla pari kertaa kesässä; kerran kesäkuun puolessavälissä ja kerran elokuun lopussa. Jos mahdollista, leikkujätteen saa jättää maanpinnalle tasaisena kerroksena, jolloin se maatuessaan tarjoaa puille luonnollisen lannoitteen. Puille ei anneta keinolannoitteita. Jos puita halutaan lannoittaa, annetaan niille vain orgaanista lannoitetta ja tällöinkin niukasti. Siimatessa on oltava hyvin varovainen puiden tyvien kohdalla. Vaikkakin männyllä on paksu kuori, se saattaa vahingoittua toistuvasta siimaamisesta (*kuva 4*).

Kuva 4. Rungon alaosassa näkyy siimaamisen jättämä jälki rungossa. Vaaleanruskeista kohdista on osa kaarnakerroksesta kulunut pois.

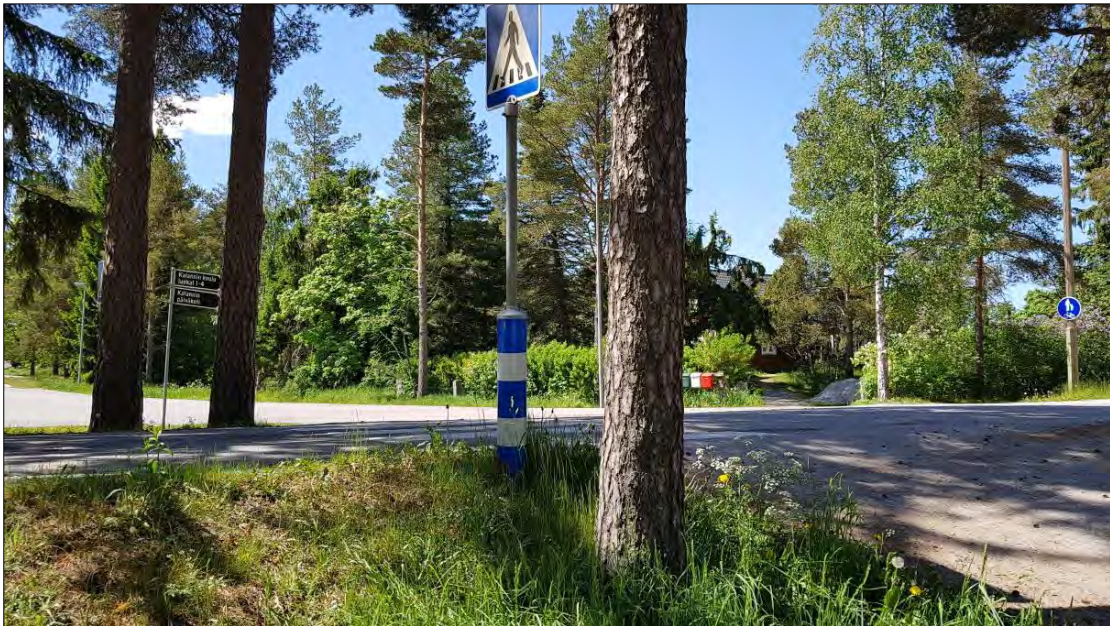
Kuva 6. Suojatien itäpuoli sekä sen vieressä kasvava mänty, jonka ympäristöä joutuisi eniten nostaa.

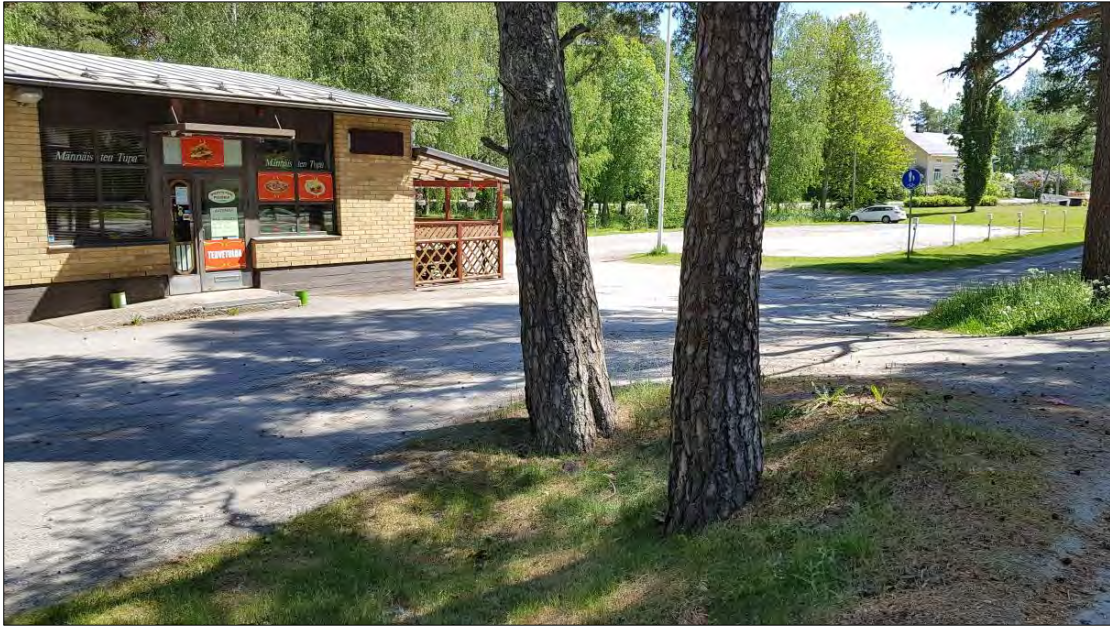
tällöin tässä kohdassa kasvavat kaksi puuta (puut 28 ja 29) korottamisen ulkopuolelle (kuva 7).

Kuva 7. Suojatien liittymän pohjoislaidalla kasvavat kaksi puuta, joiden pintamaan korottamista olisi hyvä välttää.

Jos pintamaata joutuu suosituksista huolimatta korottamaan yksittäisten mäntyjen ympärillä, on koko korotettavalle alueelle tuotava karkeata ja ilmavaa maa-ainesta (sorraa) sen verran kuin korotusta on tehtävä. Soran päälle asennetaan suodatinkangas, jolloin pintamaa ei pääse tunkeutumaan soran ilmahuokosiin. Jos mahdollista, olisi suositeltavissa että vanha täytemaa poistetaan ensin puun ympäriltä koko viheraluekaistan leveydeltä, varovaisesti lapiolla kaivaen siihen saakka kunnes ensimmäiset hennot männynjuuret ovat havaittavissa tai juurenkaulaan saakka. Vasta sen jälkeen tulisi lisätä karkeata sora-ainesta. Suositeltavissa olisi että suodatinkankaan päälle ei tuotaisi ruokamultaa vaan karkeata kiviainesta (esim. kerros pyöreitä kiviä) tai kuorikatetta, jolloin pinta pysyy heinien juurista vapaana. Tärkeätä on että puiden ympärillä oleva korotettu alue ei asvaltoida ja että tyville tuotu pintamaa-aines, poikkeaa liikenteelle tarkoitettusta pintamaasta niin, ettei puiden tyville ajeta eikä sitä käytetä kulkuväylänä. Liittymäkohdan suorarunkoisten puiden ympärille voi myös asentaa kaupunkiolosuhteissa käytettyjä, puita suojaavia, kuumasinkittyjä runkosuojia tai viherkaistan laidalle yksinkertainen kuumasinkitty aita, joka suojaa puita liikenteeltä.

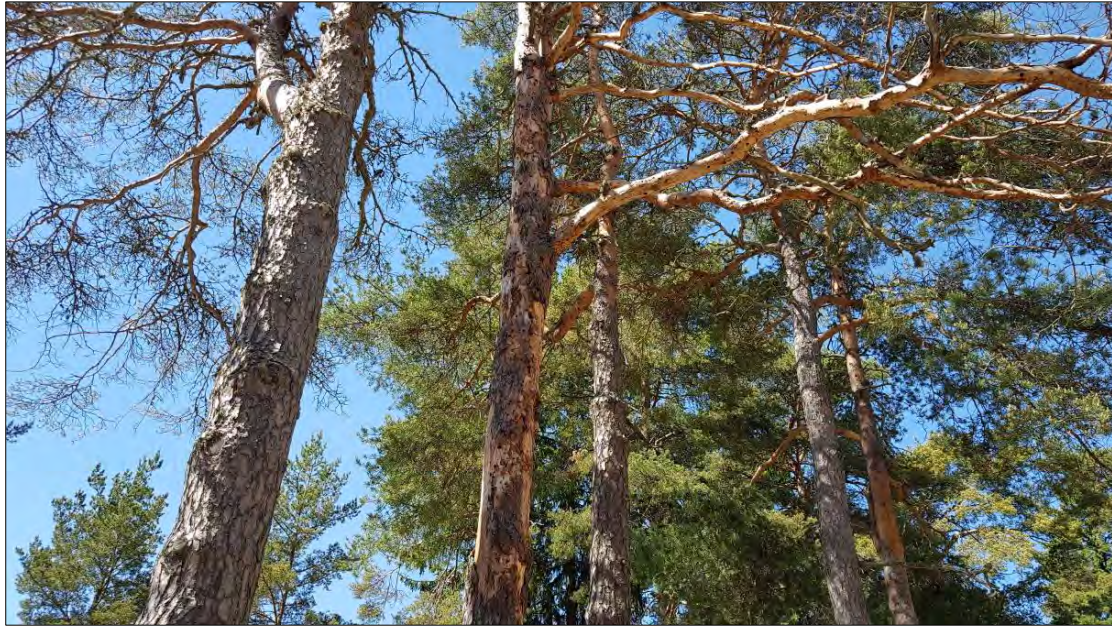
Paloaseman varikon kohdalla on kuollut mänty, jonka kaarna on varissut (kuva 8). Puun voi poistaa, jolloin pihamaalle jää enemmän tilaa (puu nro 25). Samaisen puun vieressä on toinen hyvin heikkokuntoinen puu, jonka latva on tervasroson takia kuivunut (puu nro 26). Puun toinen haara on kovin harvaneulainen ja heikkokuntoinen. Puulle ei voi antaa montakaan lisäelinvuotta, jonka jälkeen sen voi poistaa, jos on niin että toivotaan lisätilaa paloaseman pihamaan puolelle.

Kuva 8. Tervasrosainen puu vasemmalla, kuollut oikealla.

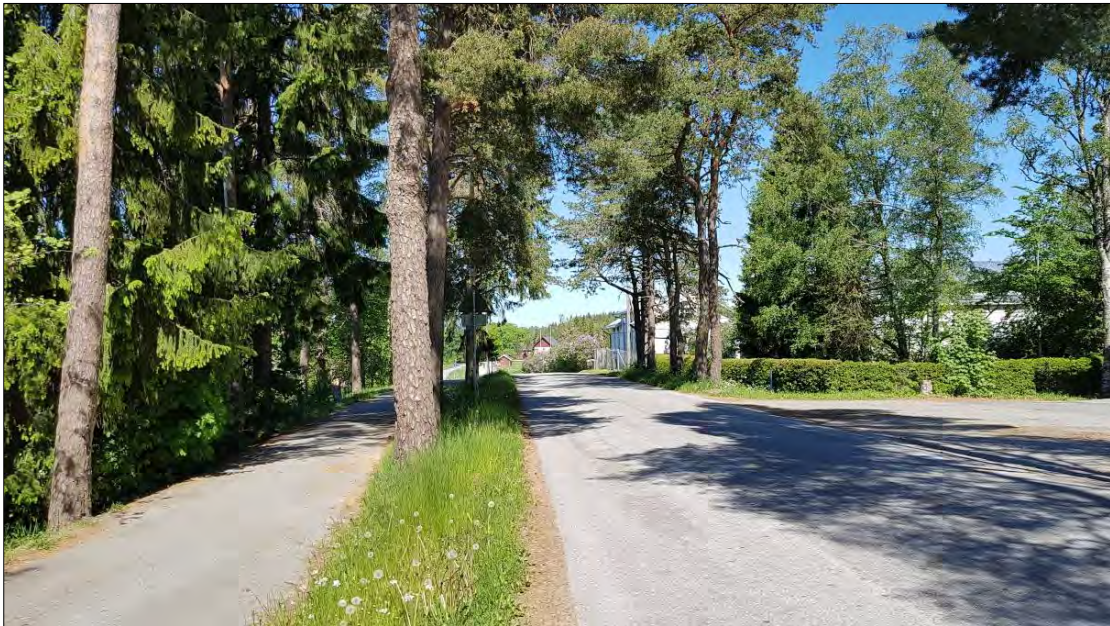
Kuva 10. Osa puista ovat kiinni tienlaidassa. Näitä puita on varsin haasteellista suojata ja vaativat erityishuomiota teiden päällystetöiden aikana.

Mäntyjen koko kasvualusta kannattaa kokonaisuudessaan aidata esim. tilapäisillä aidoilla. Tähän voi käyttää esim. työmaakäyttöön tarkoitettuja aitaelementtejä. Aitaelementit on kuitenkin pysyvä pystyssä eivätkä saa nojata puihin. Jos mäntyjen koko kasvupaikka aidataan hyvin, kujanteen yksittäisten puiden rungot eivät vaadi suojausta, paitsi tien laidassa kasvavien puiden osalta.
