Projekti: Myllymäen vesitornin kunto- ja saneeraustarvearvio

Pvm.  
15/03/2024  
Projektiviite  
101023636

## Vanhan vesitornin kunto- ja saneeraustarvearvio

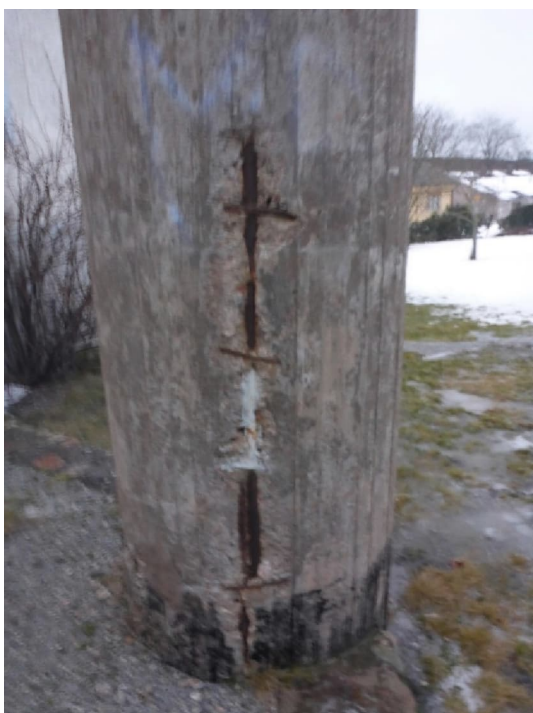
Teräsbetonipilareissa on merkittäviä vaurioita. Hakasia ja pääteräksiä on paljastunut, kun teräkset ovat päässeet ruostumaan ja betonikuori on murtunut teräksen ruostumisen ja turpoamisen seurauksena. Maantasolta katsottuna pilareissa pystyi havaitsemaan noin 15 halkaisijaltaan 200 mm kohtaa, joissa ruostuneiden terästen kohtia tulisi korjata. Lisäksi yhden pilarin alareunassa on noin 1,2 metriä korkea ja 0,2 metriä leveä korjauskohta (kuva 2). Paljastunut teräs on peruspilarin pääteräs. Vauriolla on vaikutusta teräksen tartuntaan ja sen vuoksi myös peruspilarin kantavuuteen. Teräsbetonipilareiden vauriot sijoittuvat alareunaan, joten korjaustoimenpiteenä voisi käyttää manttelointia.

Kuva 2, merkittävin vaurio pilarissa

- Teräsbetonipilareiden alareunan manttelointi
- Betonirakenteiden laastikorjaukset
- Piha-alueen reunakiveyksen uusiminen
- Kioskin perustuksen purku
- Porrasmaan ja tasauksen oikaisu
- Kaiteiden lisääminen kivimuurin päälle reunoille

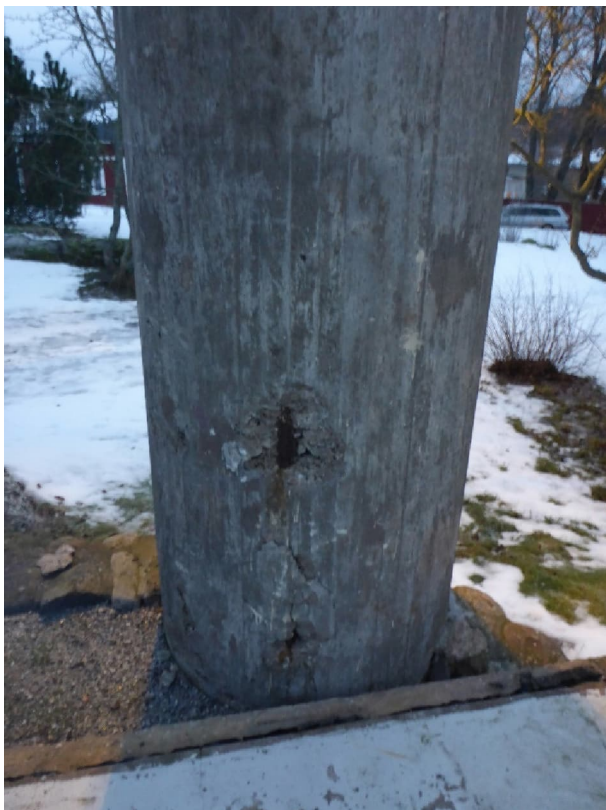
Kuva 3, vaurio pilarissa

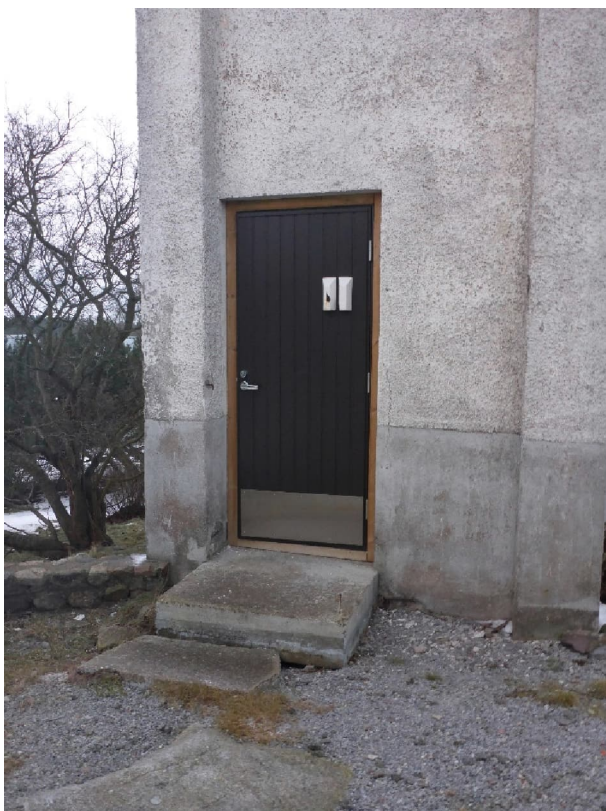
Maantasossa, pilareiden välissä on aiemmin pidetty kioskia. Kioskin perustukset ovat maassa purkamatta (kuva 4).

Pilareiden välistä on kulku porrastornille. Porrastornin ovilaatta on kivirakenteinen ja pahasti painunut (kuva 4).

Kuva 4, sisäänkäynti porrastorniin

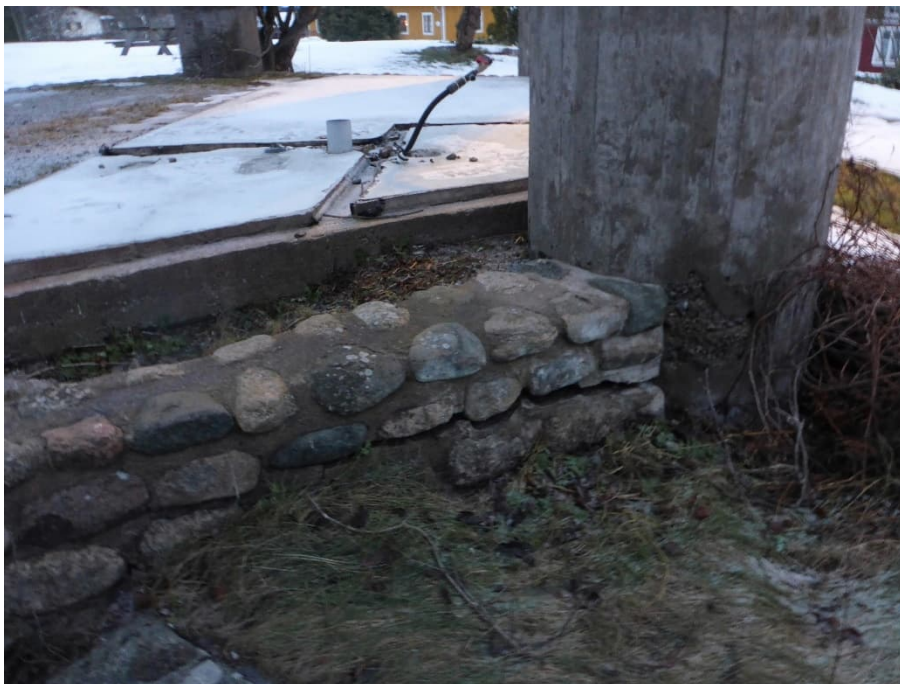
Pilareiden välinen alue on nostettu ylemmälle tasolle kivimuurauksella. Kivimuuraus on paikoin halkeillut, ja muurauksen ulkopuolinen alue on epätasainen (kuva 5). Korotus aiheuttaa vaaran putoamiselle.

Kuva 5, tukimuri murtunut, taustalla kioskin peruslaatta

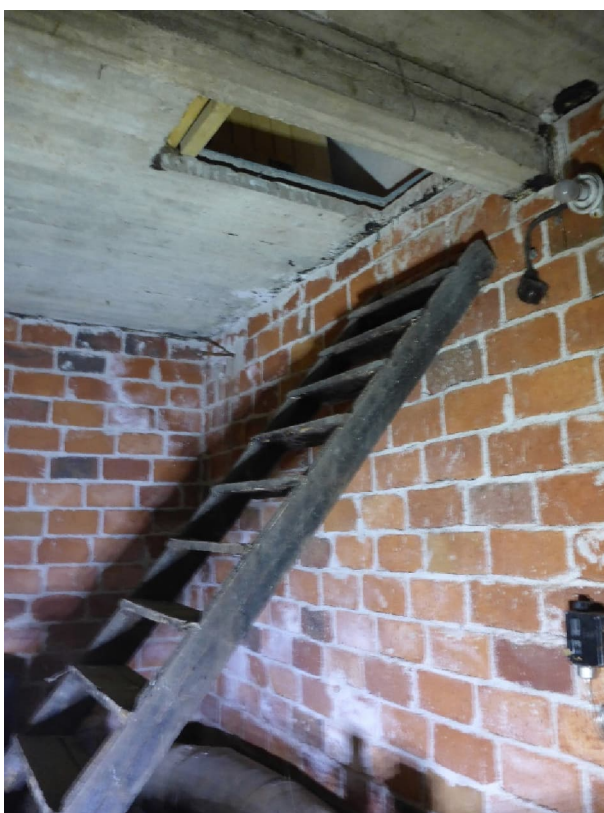
Kellaritilaan kulku on järjestetty portaiden alapuolella olevan SIA tilan kautta. SIA tilassa on puurakenteinen luukku ja puurakenteiset portaat kellariin (kuva 6). Portaat ovat jyrkät ja kiilattu paikalleen seiniä vasten. Kellariin kulku on vaikeaa nykyisellä ratkaisulla.

Kuva 6, portaat kellariin

- Uusitaan puuportaat terästikkailla
- Uusitaan kellaritilan puinen kansiluukku
- Poistetaan kellarista ylimääräiset tavarat ja rakennusjäte

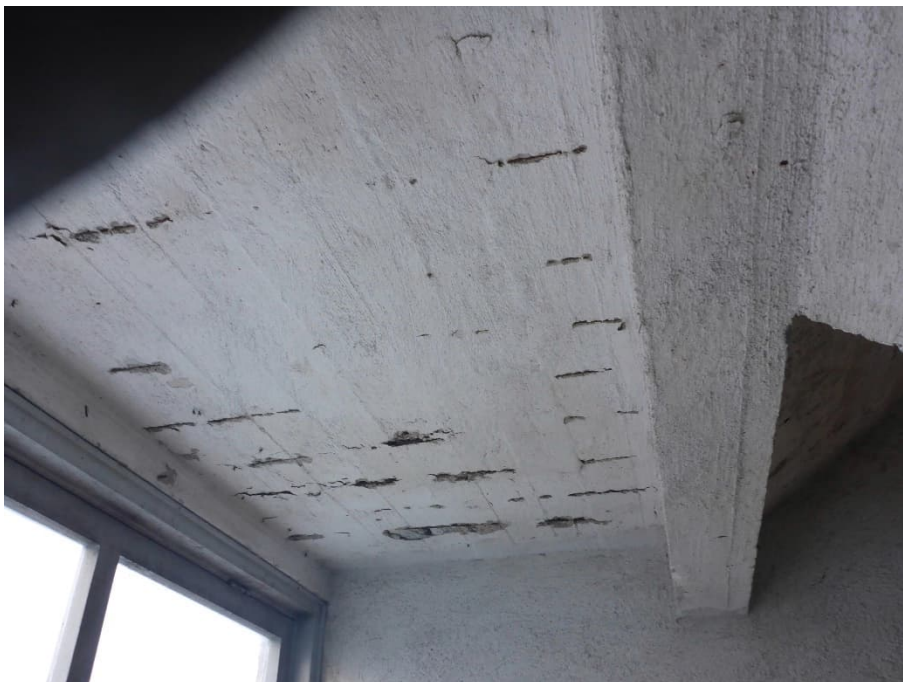
Porraskäytävän betonirakenteissa on merkittävästi paljastuneita teräksiä näkyvissä. Betonirakenteista tasojen, ja viistojen osien alapinnoissa on suurin osa sisätilojen vaurioista. Laattojen alapintoja koputtelemalla irtosi useista paikoista palasia terästen kohdalla. Porrastornin taso-, ja viistojen rakenteiden betoniterästen korroosio on edennyt jo pitkälle (kuvat 7 ja 8).

- 100 mm x 100 mm paikkaukset, 68 kpl
- 2 m2 paikkaukset, 1 kpl
- 3 m2 paikkaukset, 1 kpl

Kuva 7, paljastuneita teräksiä porraskäytävässä

- Tutkitaan porrastornin betonirakenteet betonitutkimuksilla
- Korjataan vaurioituneet betonipinnat laastipaikkauksilla
- Tarvittaessa valetaan uusia luiska- tai tasorakenteita
- Uusitaan ikkuna- / julkisivuelementit
- Peitetään julkisivu, jotta putoavat kappaleet eivät aiheuta vaaraa
- Puhdistetaan julkisivut ja uusitaan pinnoitus

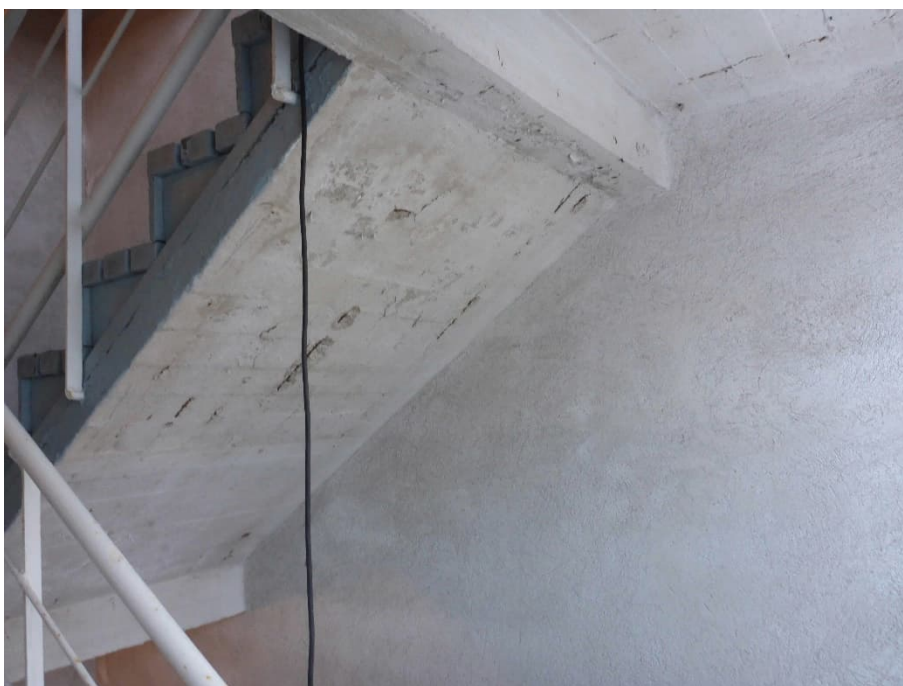
Kuva 8, paljastuneita teräksiä portaiden rungon viistossa osassa

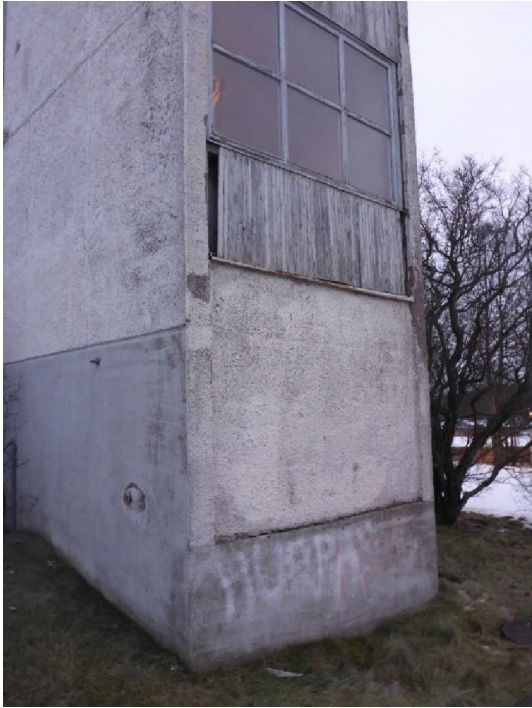
Porrastornin julkisivut ovat rungoltaan betonirakenteiset. Betonirakenteet on pinnoitettu kalkkislammauksella (kuva 9). Slammaus on irronnut suurelta osin alustastaan ja jäljellä olevan pinnoitteen tartunta on suurelta osin heikko. Julkisivussa on myös merkittävä määrä paljastuneita harjateräksiä.

Kuva 9, porrastornin julkisivu

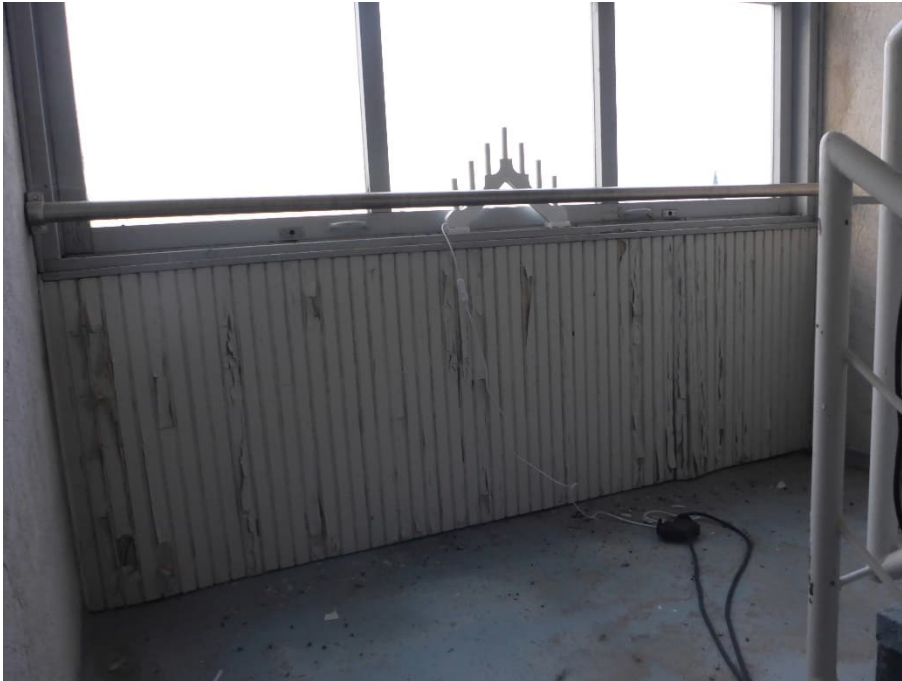
Julkisivun ikkuna- / julkisivuelementit ovat täysin lahonneet (kuva 10). Tarkastuksessa huomattiin yksi rikkoutunut ikkuna. Ylimmän elementin ikkunat on korvattu pleksillä. Putoavat kappaleet aiheuttavat vaaran ohikulkijoille.

Kuva 10, uusittava julkisivuelementti

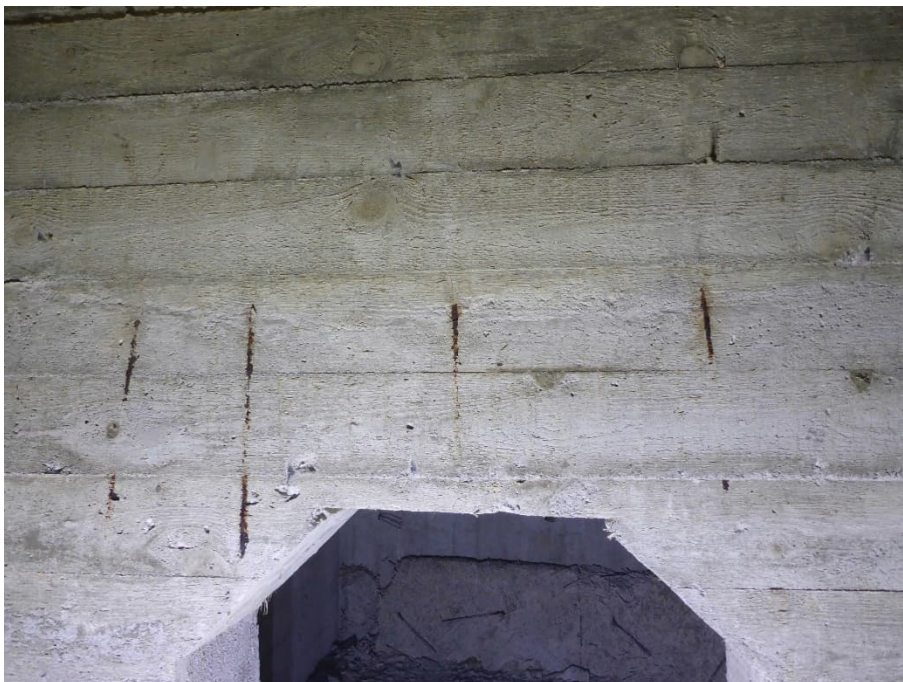
Säiliön alapuoliseen välipohjatilaan on kulku porraskäytävästä. Välipohjassa on noin 1,8 metriä x 1,8 metriä kokoisia lohkoja. Lohkot muodostuvat kantavien palkkien vuoksi. Lohkojen välillä on pienet kulkuaukot. Kulkuaukkojen yläreunoissa on ohuita halkeamia, jotka ovat oletettavasti syntyneet kutistumisen seurauksena. Lisäksi välipohjassa on vähäinen määrä paljastuneita teräksiä (kuva 11).

Kuva 11, välipohjan palkissa paljastuneita teräksiä

- Poistetaan rakennusjätteet
- Injektoidaan halkeamat
- Korjataan ulkopinnan paljastuneet teräkset laastipaikkaamalla

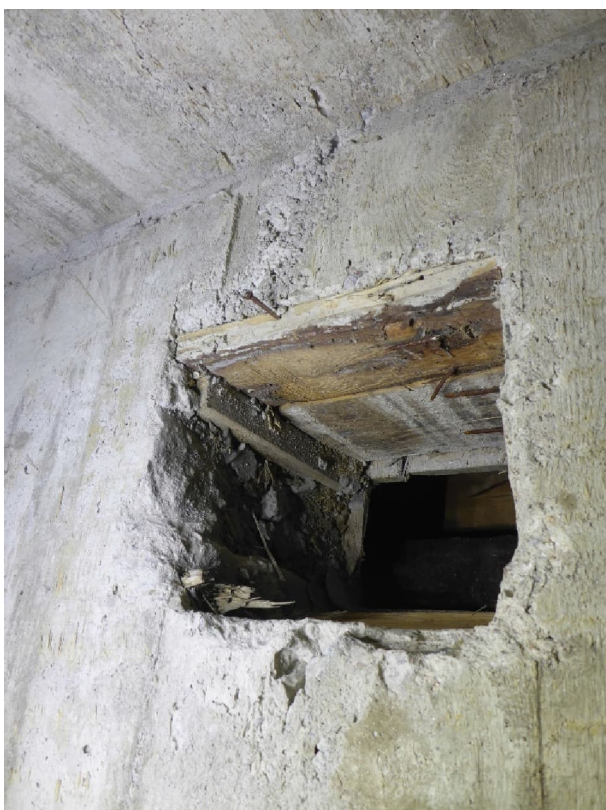
Välipohjassa on rakennusjätettä, ja paikoin muottilautoja (kuva 12).

Kuva 12, muottilautoja välipohjassa

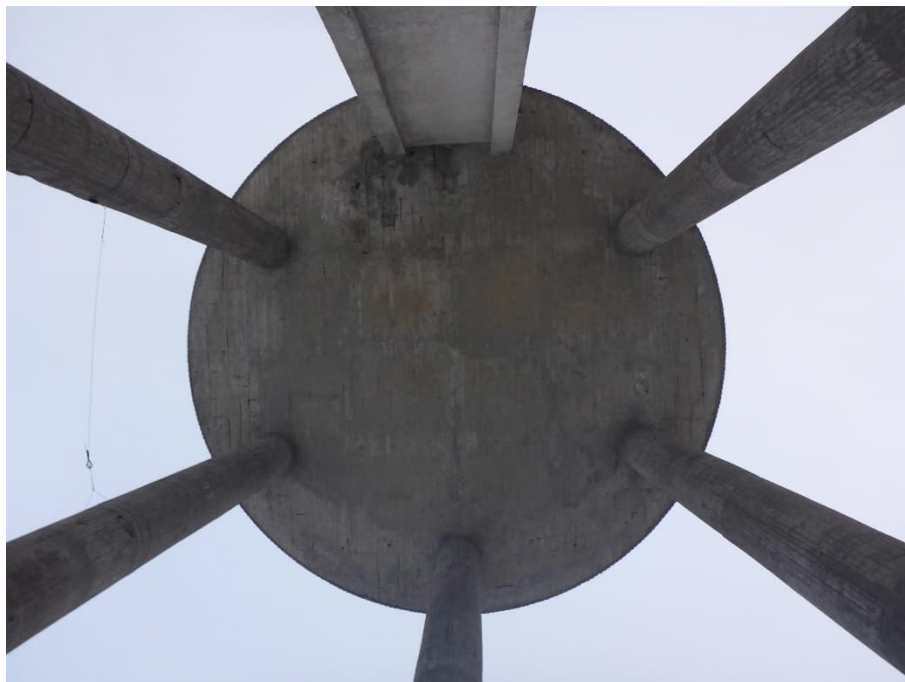
Välipohjan alapinnassa, eli ulkotilan puolella on havaittavissa merkittävä määrä paljastuneita teräksiä, jotka tulisi käsitellä laastipaikkaamalla (kuva 13).

Kuva 13, säiliön pohjalaatta

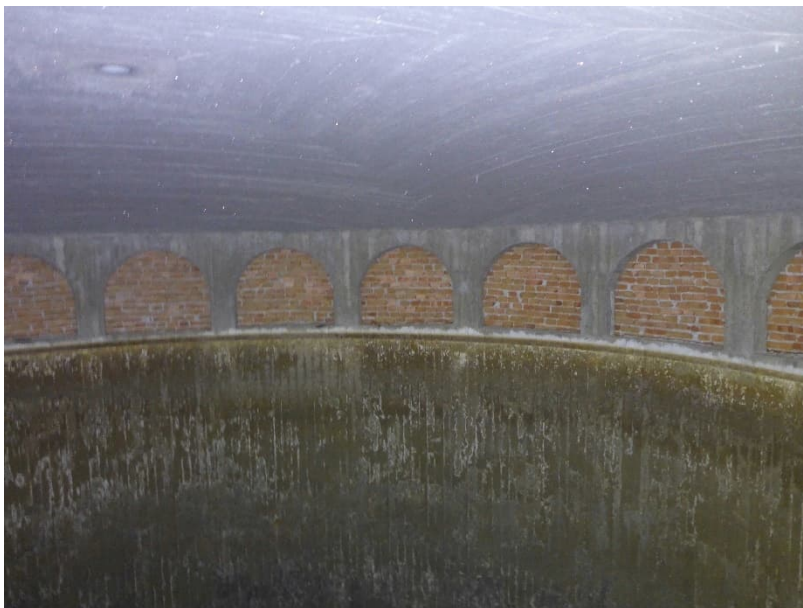
Vesisäiliö päästiin arvioimaan yläreunan tasanteelta. Säiliön alaosaan ei ollut kulkua, mutta valon avulla betonirakenteiden kuntoa pystyttiin arvioimaan. Säiliön yläreunassa on käytetty näyttäviä holvikaarirakenteita (kuva 15). Holvikaarirakenteissa ei havaittu vaurioita. Holvilaatan alapinta oli tarkastushetkellä jäähileen peittämä. Vaikutti, ettei holvilaatan alapinnassa kuitenkaan olisi paljastuneita teräksiä.

Kuva 15, säiliötilan holvikaarirakenteet

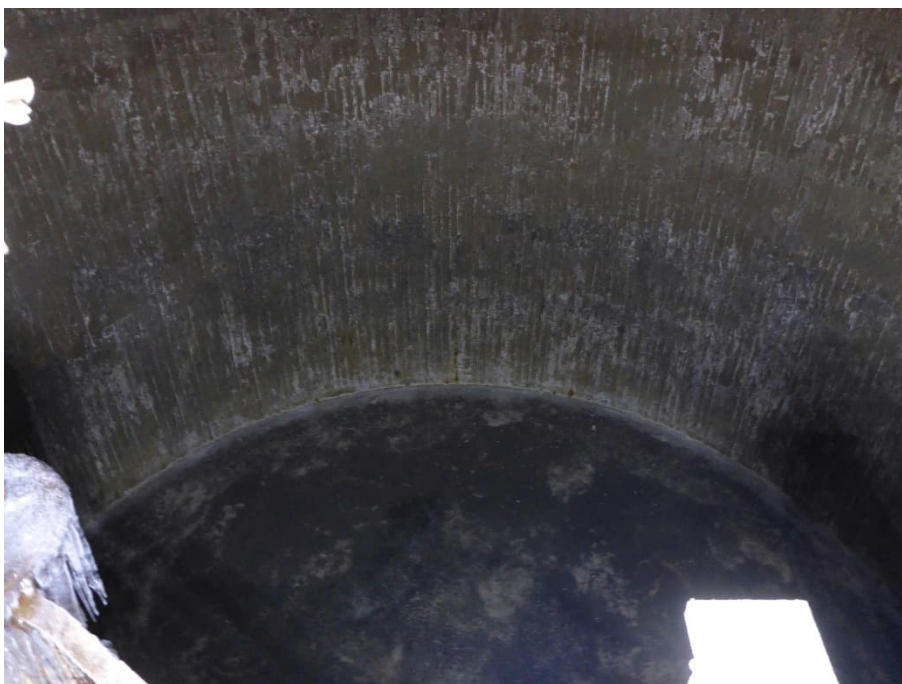
Säiliön alareunassa havaittiin laastikorjausta vaativia paljastuneita teräksiä (kuva 16).

Kuva 16, säiliön seinän alareunassa paljastuneita teräksiä

- Korjataan paljastuneet teräkset laastipaikkaamalla
- Lisätään terästikkaat seinään ja varustetaan ne putoamissuojauksella
- Korjataan ylivuotoputken tuenta
- Uusitaan kaiteet ja lisätään kaiteelle jalkalista

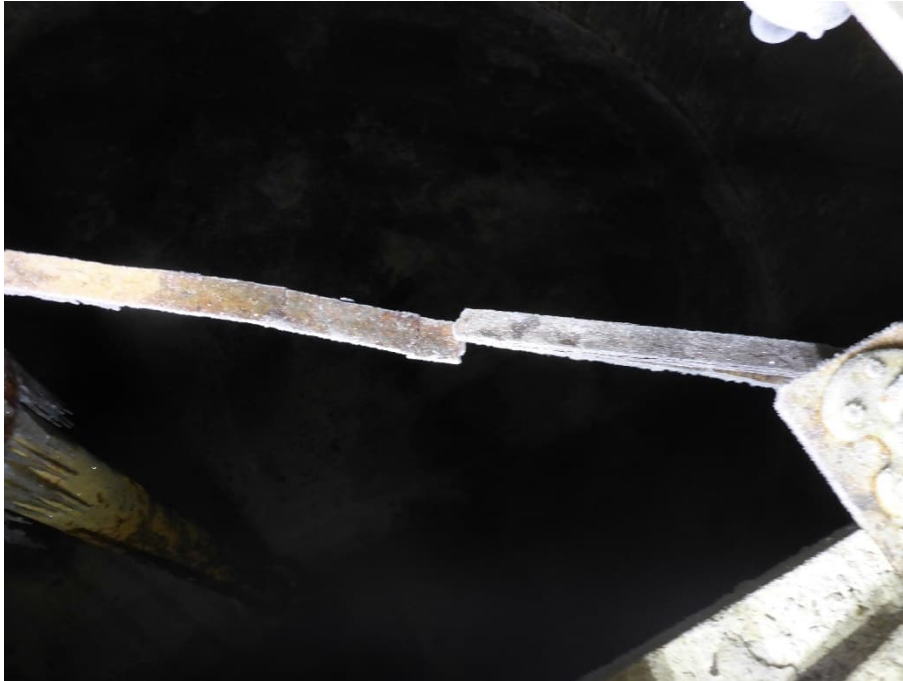
Säiliön ylivuotoputken kiinnitys on rikkoutunut (kuva 17).

Kuva 17, ylivuotoputken tuki poikki

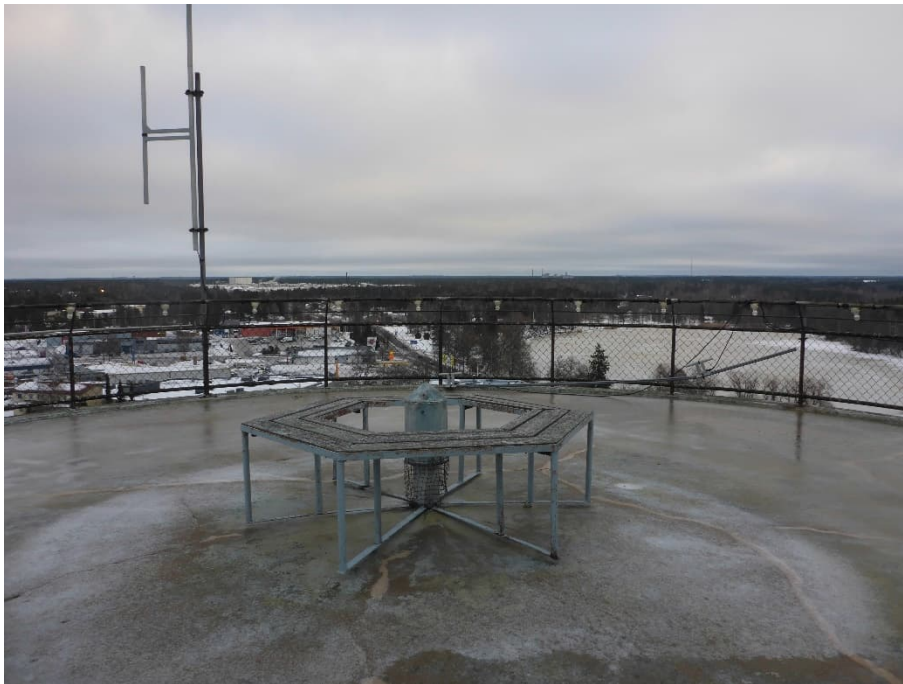
Vesikaton pintalaatta on valettu koksikuonan päälle. Laatussa on merkittävästi halkeamia (kuva 18). Halkeamat on injektoitu keväällä 2023. Holvilaatta on tarkoitus pinnoittaa. Suunnitelmista ei selvinnyt, onko pintalaatan kantavuutta hyödynnetty laskennallisesti vesikaton kuormien osalta.

Vesikaton pintalaatan halkeamat voivat aiheuttaa vaaran vesikaton romahtamiselle. Vesitornin kantavuuksia ei saada laskennallisesti tarkasti arvioitua, kun alkuperäisiä suunnitelmia ei ole käytössä. Karkea arviointi olisi kuitenkin tarpeen tehdä varsinkin siinä tapauksessa, jos vesitornin kattoa käytetään ihmisille näköalapaikkana.

Kuva 18, vesikatolla säliön tuuletusputki, laatussa halkeamia

- Pinnoitetaan vesikatto
- Uusitaan porrastornin vesikaton pellit
- Uusitaan reunakaiteet ja antennien tuennat
- Varmistetaan kattokaivon toiminta sulanapitokaapelilla
- Arvioidaan vesikaton kantavuus laskennan avulla

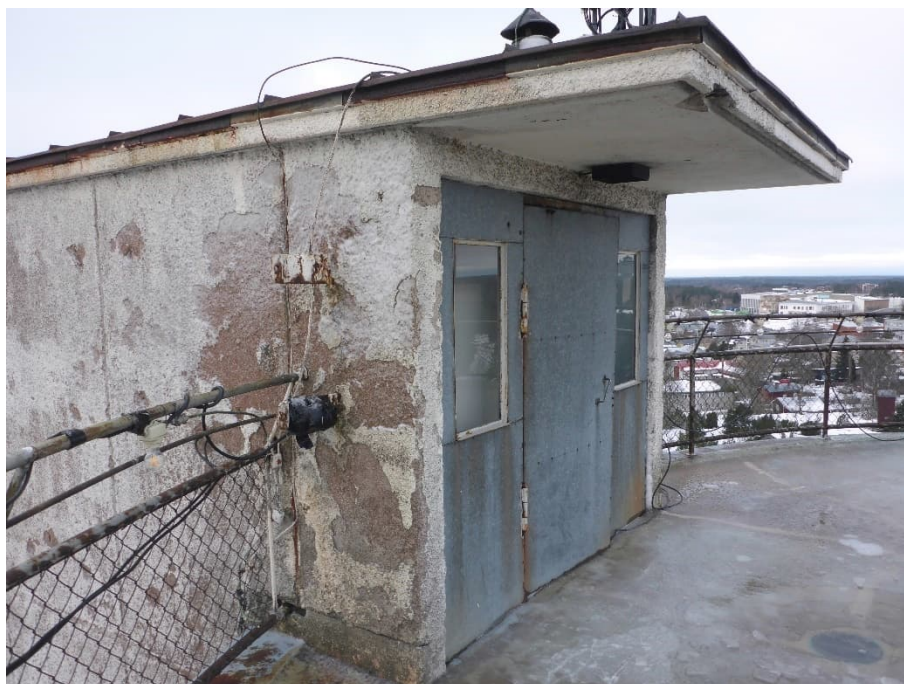
Porrastornin vesikatolle päin olevan julkisivun seinä- ja ovirakenteet ovat sinkittyjä teräsrakenteita. Kyseinen seinäelementti tulisi uusida ikkunoinen ja ovineen (kuva 19).

Porrastornin vesikaton pellit ovat pahoin ruostuneet (kuva 19).

Kuva 19, porrastornin yläosa

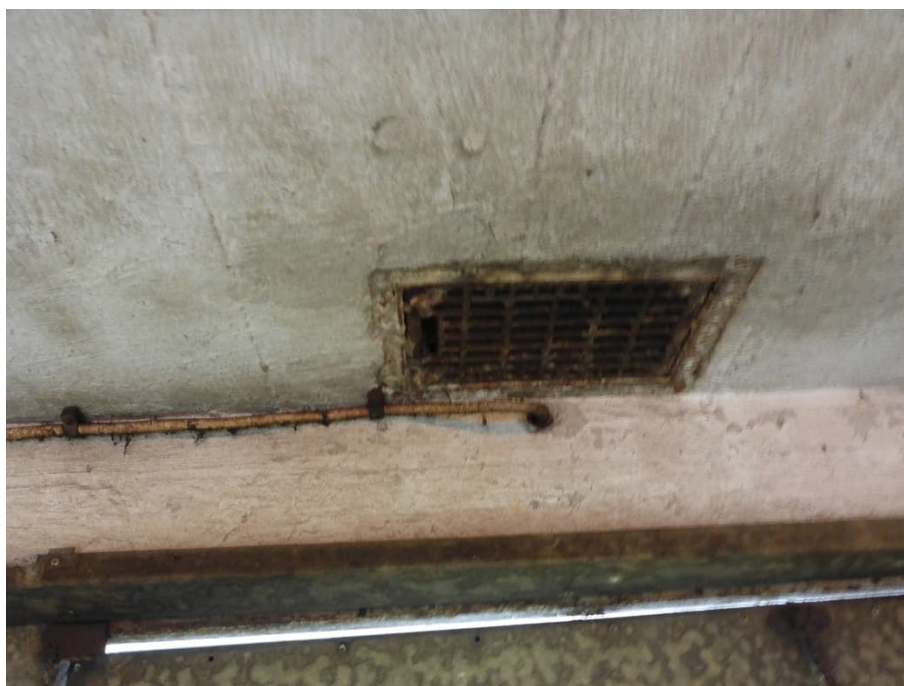
Kaikki LVISA-tekniiset järjestelmät on uusittava (kuva 20).

Kuva 20, porrastornin ilmanvaihtoritilä pahoin ruostunut
