Projekti: Myllymäen vesitornin kunto- ja saneeraustarvearvio

Kuntoarvio

Pvm.
15/03/2024
Projektiviite
101023636

Vanhan vesitornin kunto- ja saneeraustarvearvio

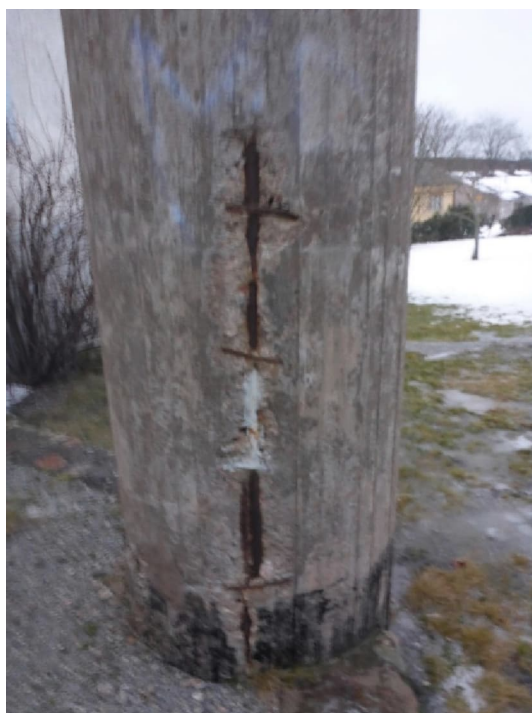
Teräsbetonipilareissa on merkittäviä vaurioita. Hakasia ja pääteräksiä on paljastunut, kun teräkset ovat päässeet ruostumaan ja betonikuori on murtunut teräksen ruostumisen ja turpoamisen seurauksena. Maantasolta katsottuna pilareissa pystyi havaitsemaan noin 15 halkaisijaltaan 200 mm kohtaa, joissa ruostuneiden terästen kohtia tulisi korjata. Lisäksi yhden pilarin alareunassa on noin 1,2 metriä korkea ja 0,2 metriä leveä korjauskohta (kuva 2). Paljastunut teräs on peruspilarin pääteräs. Vauriolla on vaikutusta teräksen tartuntaan ja sen vuoksi myös peruspilarin kantavuuteen. Teräsbetonipilareiden vauriot sijoittuvat alareunaan, joten korjaustoimenpiteenä voisi käyttää manttelointia.

Kuva 2, merkittävin vaurio pilarissa

- Teräsbetonipilareiden alareunan manttelointi
- Betonirakenteiden laastikorjaukset
- Piha-alueen reunakiveyksen uusiminen
- Kioskin perustuksen purku
- Porrasmaan ja tasauksen oikaisu
- Kaiteiden lisääminen kivimuurin päälle reunoille

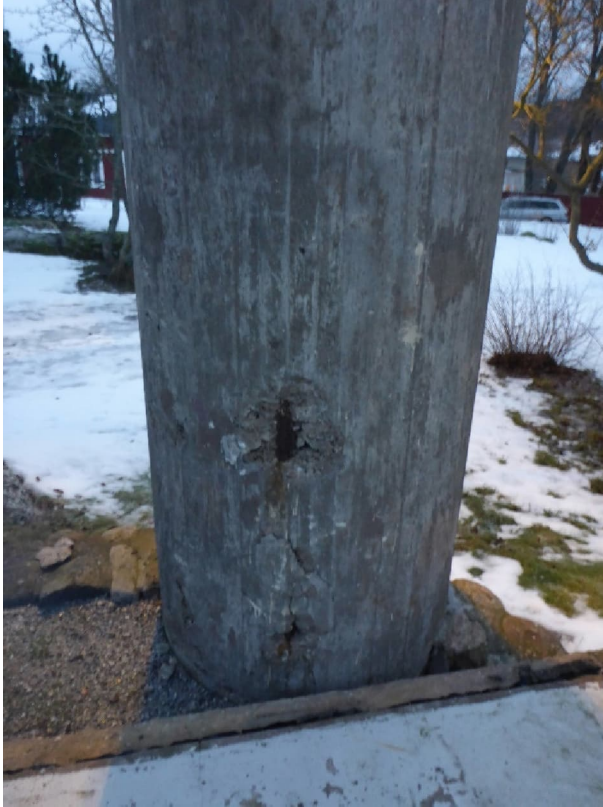
Kuva 3, vaurio pilarissa

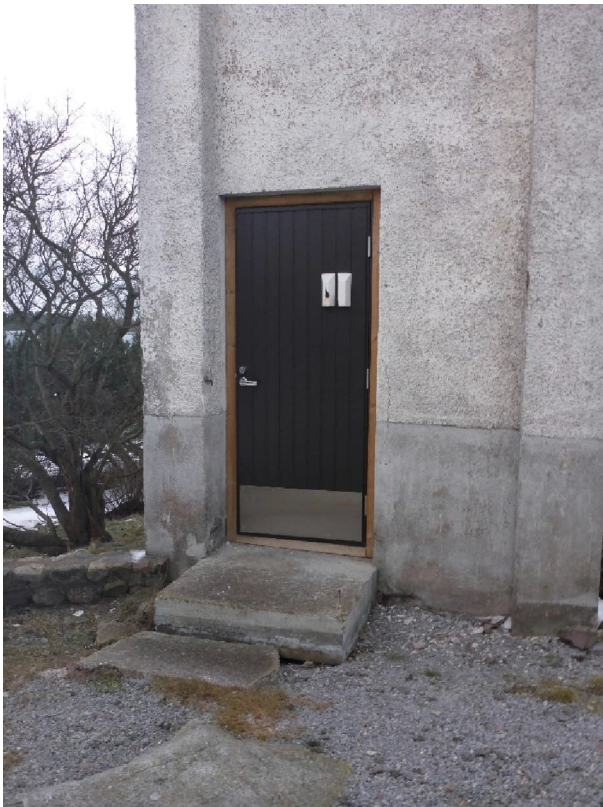
Maantasossa, pilareiden välissä on aiemmin pidetty kioskia. Kioskin perustukset ovat maassa purkamatta (kuva 4).

Pilareiden välistä on kulku porrastornille. Porrastornin ovilaatta on kivirakenteinen ja pahasti painunut (kuva 4).

Kuva 4, sisäänkäynti porrastorniin

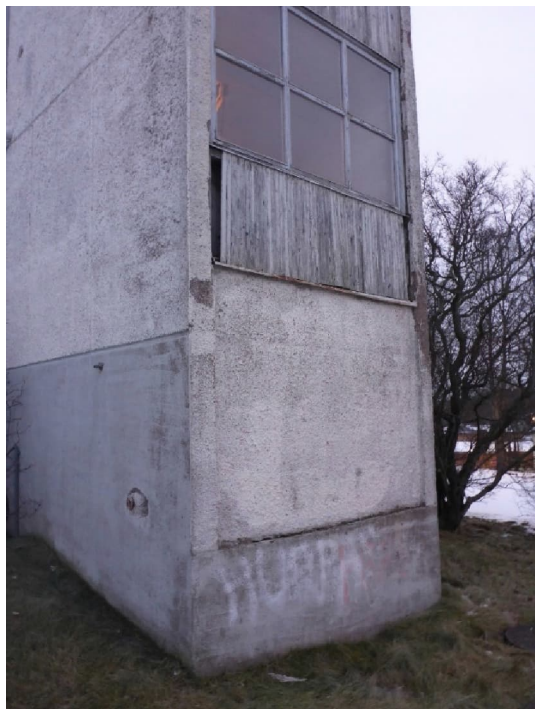
Porrastornin julkisivut ovat rungoltaan betonirakenteiset. Betonirakenteet on pinnoitettu kalkkislammauksella (kuva 9). Slammaus on irronnut suurelta osin alustastaan ja jäljellä olevan pinnoitteen tartunta on suurelta osin heikko. Julkisivussa on myös merkittävä määrä paljastuneita harjateräksiä.

Kuva 9, porrastornin julkisivu

- Tutkitaan porrastornin betonirakenteet betonitutkimuksilla
- Korjataan vaurioituneet betonipinnat laastipaikkauksilla
- Tarvittaessa valetaan uusia luiska- tai taselementtejä
- Uusitaan ikkuna- / julkisivuelementit
- Peitetaan julkisivu, jotta putoavat kappaleet eivät aiheuta vaaraa
- Puhdistetaan julkisivut ja uusitaan pinnoitus

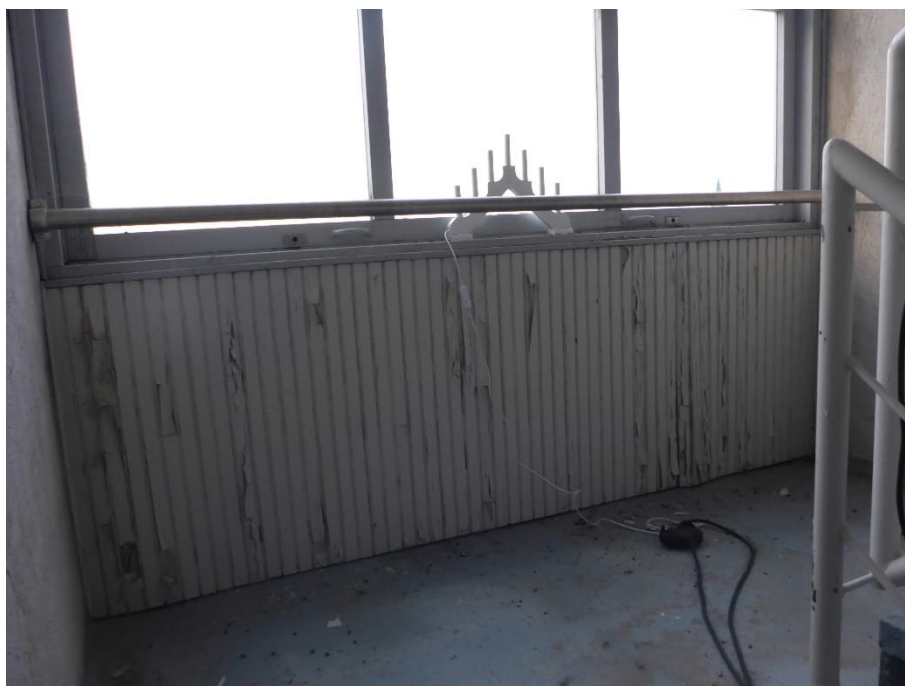
Julkisivun ikkuna- / julkisivuelementit ovat täysin lahonneet (kuva 10). Tarkastuksessa huomattiin yksi rikkoutunut ikkuna. Ylimmän elementin ikkunat on korvattu pleksillä. Putoavat kappaleet aiheuttavat vaaran ohikulkijoille.

Kuva 10, uusittava julkisivuelementti

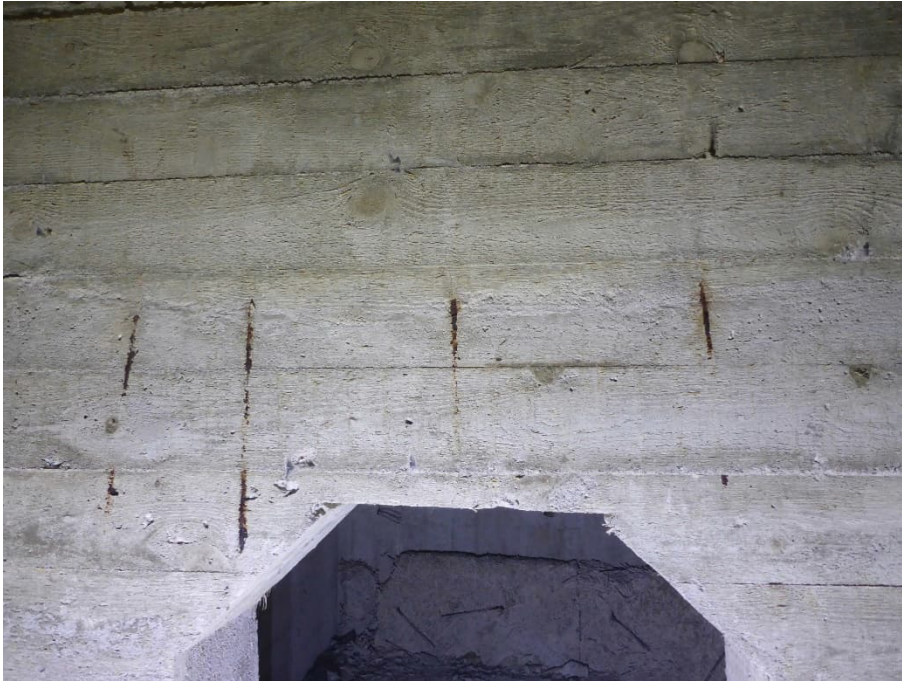
Säiliön alapuoliseen välipohjatilaan on kulku porraskäytävästä. Välipohjassa on noin 1,8 metriä x 1,8 metriä kokoisia lohkoja. Lohkot muodostuvat kantavien palkkien vuoksi. Lohkojen välillä on pienet kulkuaukot. Kulkuaukkojen yläreunoissa on ohuita halkeamia, jotka ovat oletettavasti syntyneet kutistumisen seurauksena. Lisäksi välipohjassa on vähäinen määrä paljastuneita teräksiä (kuva 11).

Kuva 11, välipohjan palkissa paljastuneita teräksiä

- Poistetaan rakennusjätteet
- Injektoidaan halkeamat
- Korjataan ulkopinnan paljastuneet teräkset laastipaikkaamalla

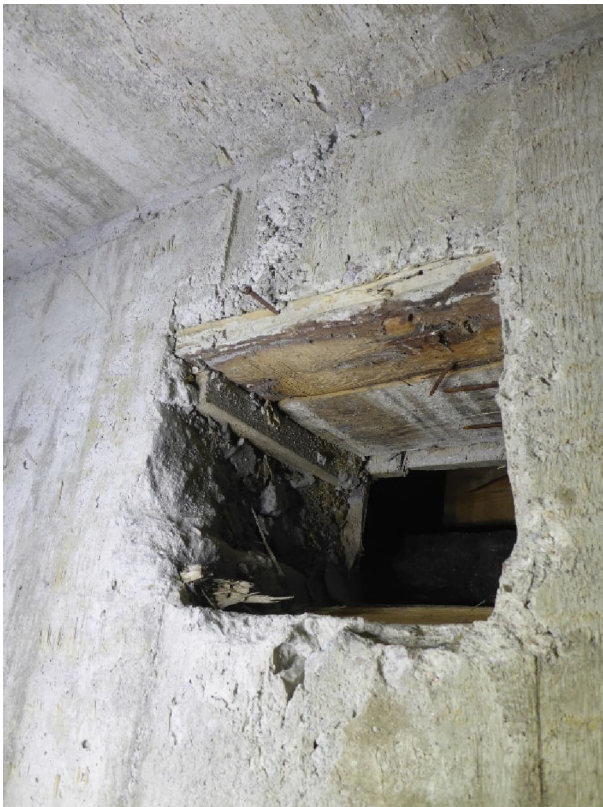
Välipohjassa on rakennusjätettä, ja paikoin muottilautoja (kuva 12).

Kuva 12, muottilautoja välipohjassa

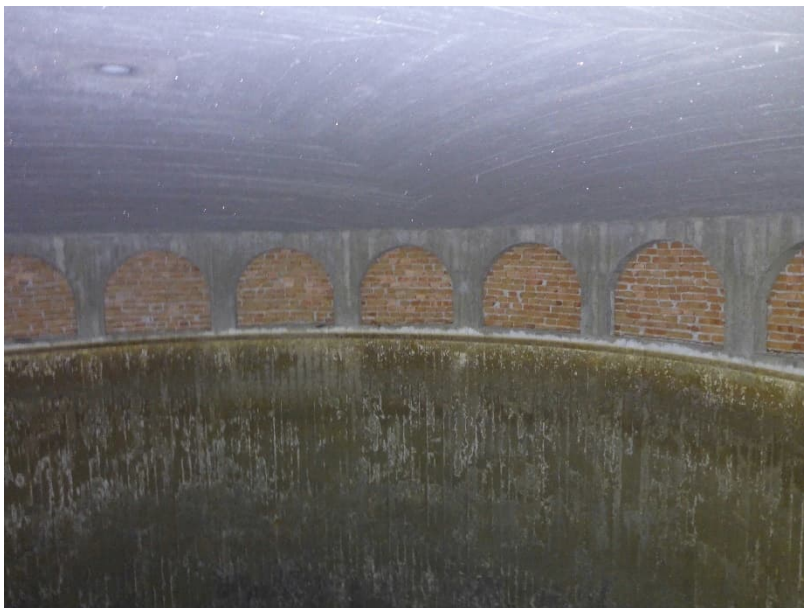
Vesisäiliö päästiin arvioimaan yläreunan tasanteelta. Säiliön alaosaan ei ollut kulkua, mutta valon avulla betonirakenteiden kuntoa pystyttiin arvioimaan. Säiliön yläreunassa on käytetty näyttäviä hölvikaarirakenteita (kuva 15). Hölvikaarirakenteissa ei havaittu vaurioita. Hölvilaatan alapinta oli tarkastushetkellä jäähileen peittämä. Vaikutti, ettei hölvilaatan alapinnassa kuitenkaan olisi paljastuneita teräksiä.

Kuva 15, säiliötilan holvikaarirakenteet

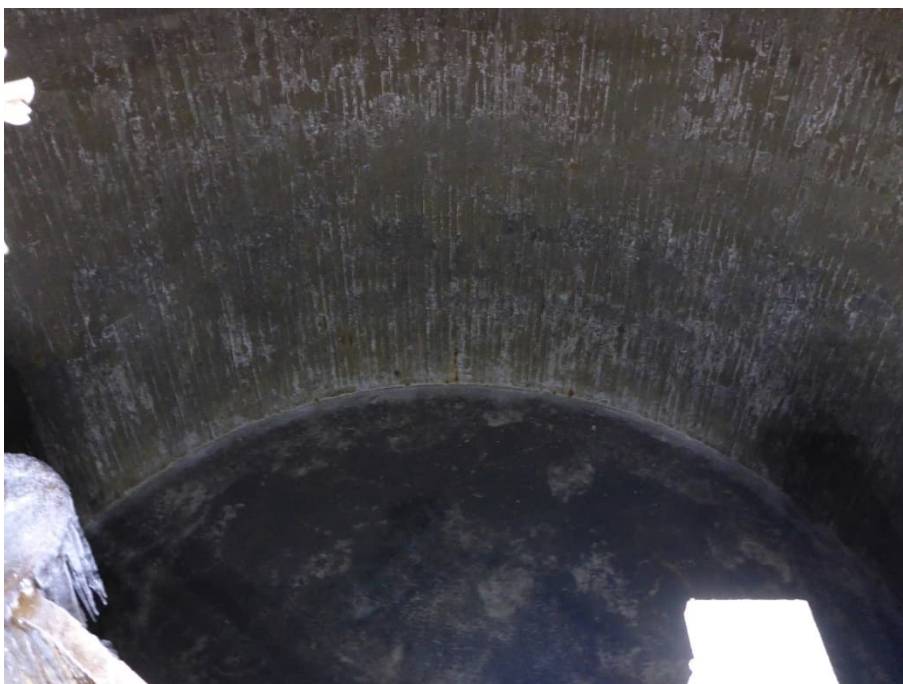
Säiliön alareunassa havaittiin laastikorjausta vaativia paljastuneita teräksiä (kuva 16).

Kuva 16, säiliön seinän alareunassa paljastuneita teräksiä

- Korjataan paljastuneet teräkset laastipaikkaamalla
- Lisätään terästikkaat seinään ja varustetaan ne putoamissuojauksella
- Korjataan ylivuotoputken tuenta
- Uusitaan kaiteet ja lisätään kaiteelle jalkalista

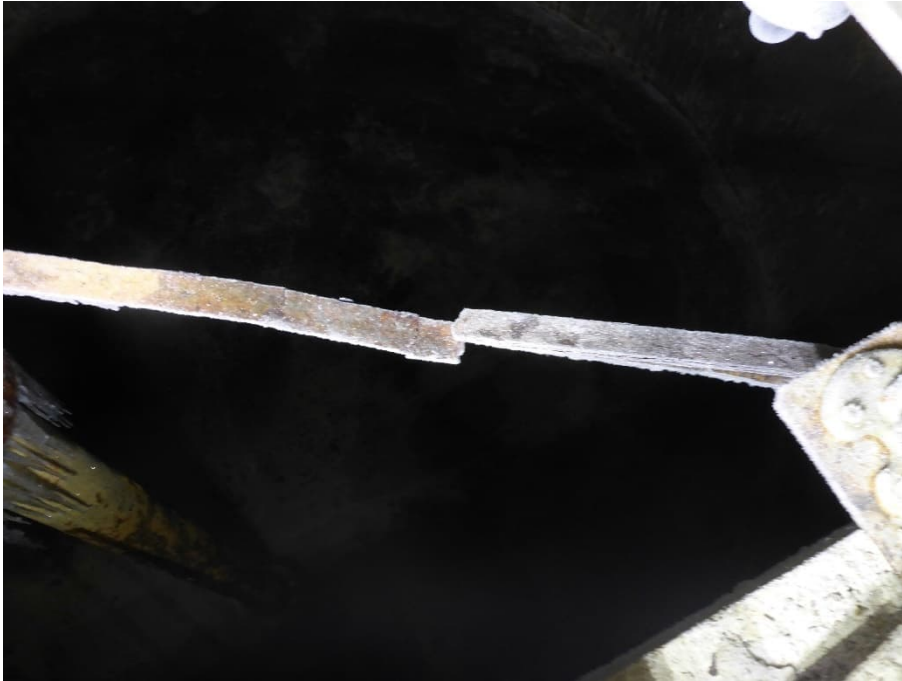
Säiliön ylivuotoputken kiinnitys on rikkoutunut (kuva 17).

Kuva 17, ylivuotoputken tuki poikki

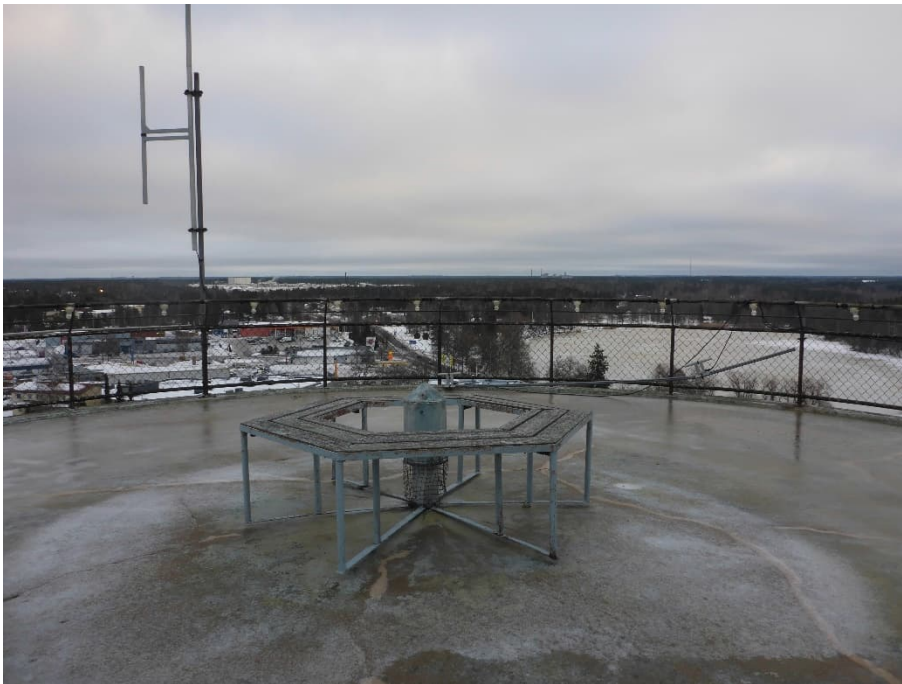
Vesikaton pintalaatta on valettu koksikuonan päälle. Laatussa on merkittävästi halkeamia (kuva 18). Halkeamat on injektoitu keväällä 2023. Holvilaatta on tarkoitus pinnoittaa. Suunnitelmista ei selvinnyt, onko pintalaatan kantavuutta hyödynnetty laskennallisesti vesikaton kuormien osalta.

Vesikaton pintalaatan halkeamat voivat aiheuttaa vaaran vesikaton romahtamiselle. Vesitornin kantavuuksia ei saada laskennallisesti tarkasti arvioitua, kun alkuperäisiä suunnitelmia ei ole käytössä. Karkea arviointi olisi kuitenkin tarpeen tehdä varsinkin siinä tapauksessa, jos vesitornin kattoa käytetään ihmisille näköalapaikkana.

Kuva 18, vesikatolla säliön tuuletusputki, laatussa halkeamia

- Pinnoitetaan vesikatto
- Uusitaan porrastornin vesikaton pellit
- Uusitaan reunakaiteet ja antennien tuennat
- Varmistetaan kattokaivon toiminta sulanapitokaapelilla
- Arvioidaan vesikaton kantavuus laskennan avulla

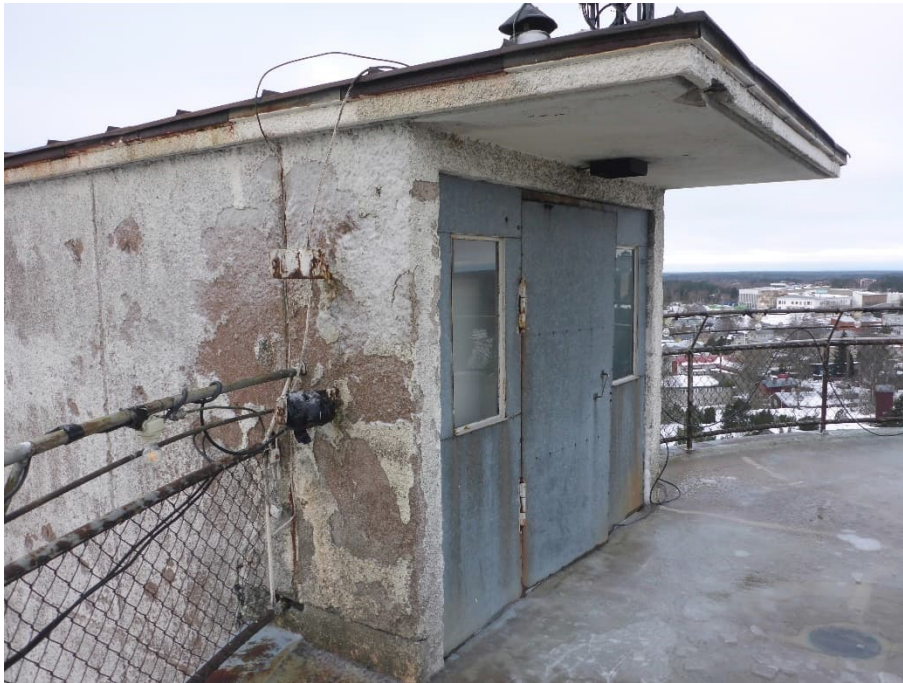
Porrastornin vesikatolle päin olevan julkisivun seinä- ja ovirakenteet ovat sinkittyjä teräsrakenteita. Kyseinen seinäelementti tulisi uusita ikkunoineen ja ovineen (kuva 19).

Porrastornin vesikaton pellit ovat pahoin ruostuneet (kuva 19).

Kuva 19, porrastornin yläosa

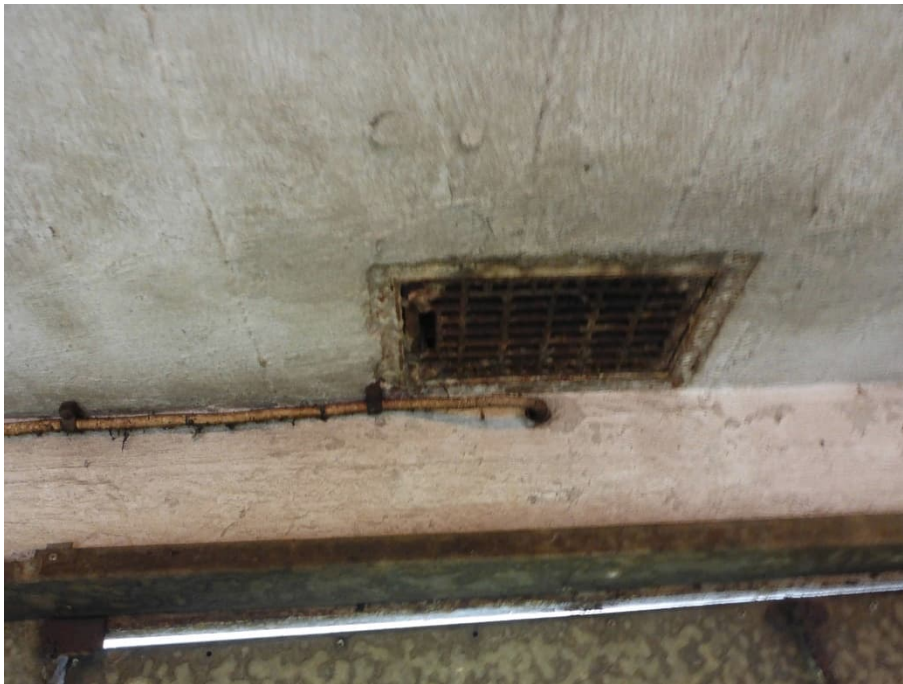
Kaikki LVISA-tekniset järjestelmät on uusittava (kuva 20).

Kuva 20, porrastornin ilmanvaihtoritilä pahoin ruostunut
