Uusikaupunki, Kalanti
Männäisten mäntykuja
Hoitosuositukset 2020

16.6.2020

Johdanto & aineisto

Uudenkaupungin kaupunki tilasi kesälle 2020 Kalannin Männäisten mäntykujanteen alueen rajauksen sekä kujannepuiden hoitosuosituksen. Kujanne reunustaa Pruukintietä, joka on tarkoitettu ottaa kaupungin kaduksi ja hoitoon. Männäisten mäntykuja rauhoitettiin luonnonmuistomerkinä vuonna 1960.

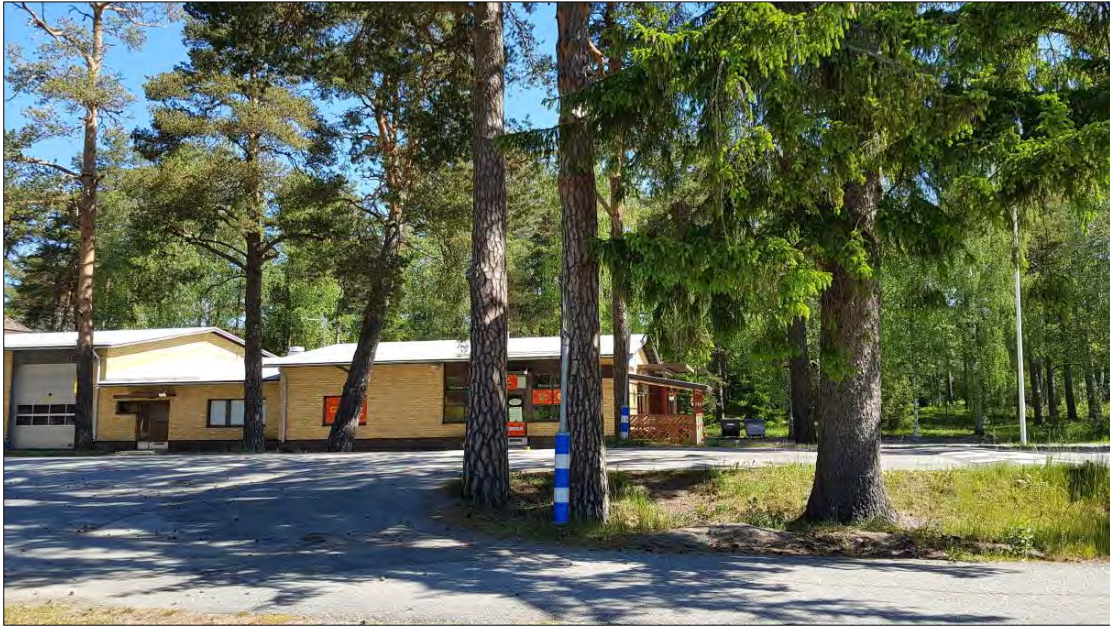
Koska ympärillä oleva maa on tietä paljon alempana, on selvää, että näkyvyys suojatien kohdalla on heikohko. Autoilijat eivät välttämättä havaitse suojatietä käyttäviä lapsia heidän noustessaan kevyenliikenteen väyliltä ylös suojatien laidalle. Varsinkin kujanteen itäpuolella, jossa maanpinta laskee jyrkemmin kuin itäpuolella. Pruukintien länsipuoleisella kujannerivissä on suojatien kohdalla roteva ja leveä latvuksinen, vanha kuusi (kuva 5). Parantaakseen näkyvyyttä tässä kohtaa voi kuusen poistaa. Koulun liittymän pintamaan nostamisen ei pitäisi juurikaan vaikuttaa huomattavasti mäntyjen elinolosuhteisiin. Teiden tasoero on verraten pieni ja kuusen poistaminen helpottaisi jo tilannetta.

Kuva 5. Pruukintien länsipuolella sijaitseva koulun liittymä ja sen vieressä kasvava tuuhea kuusi.

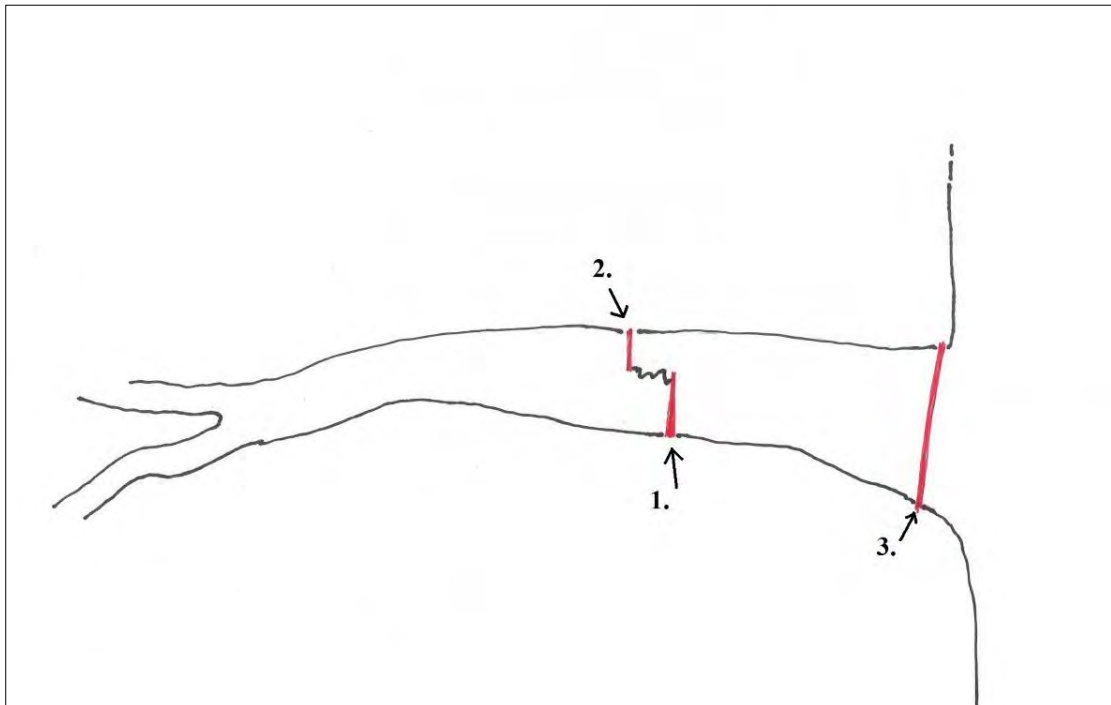
Kuva 9. Kuvassa painavan oksan poisto sekä sahauskohdat että missä järjestyksessä sahaukset tehdään.

Jos jonkin paloaseman liittymän kohdalla sijaitsevan männyn alaoksat ovat vaarassa revetä palokunnan korkean ajokaluston takia, voi 1-2 hennohkoa alaoksa poistaa. Tällöin työ tehdään vähentämällä ensin oksien painon, poistamalla kahdella sahauskerralla oksan kärki, jonka jälkeen jäljelle jäävän tyngän saa poistettu puun rungon kohdalta ilman, että oksan paino repii pudotessaan kaarna mukanaan (*kuva 9*).

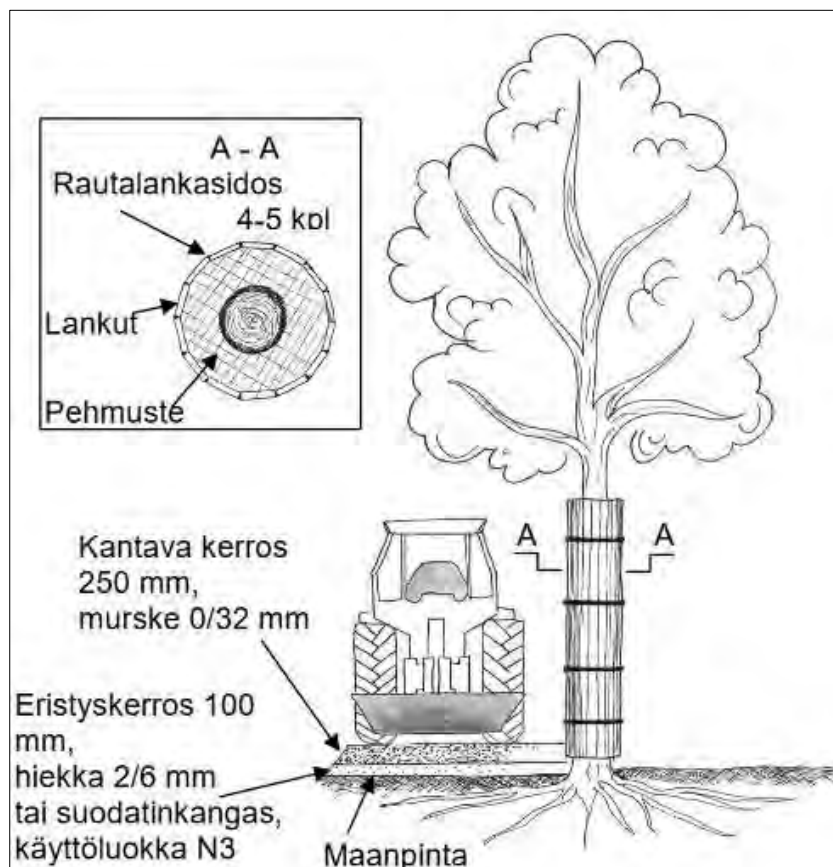
Kuva 11. Puiden suojaamisen periaatteet (Viherrakentamisen yleinen työselostus VRT'11, VYL julkaisu 49)

Jos juuristoalueella (viherkaistoilla) ajetaan raskailla koneilla, on alue syytä suojata maanpinnalle levitettävällä 10 cm paksulla hiekkakerroksella, jonka päälle tulee 25 cm kerros kivimursketta. Hiekkakerroksen sijaan voi käyttää suodatinkangasta. Tuodut maakerrokset poistetaan kun työt on tehty.

Puiden alle ja niitä ympäröiville suojatuille alueelle ei saa kipata tai läjittää maata tai tuoda muuta materiaalia eikä sitä saa käyttää muutenkaan varastona.

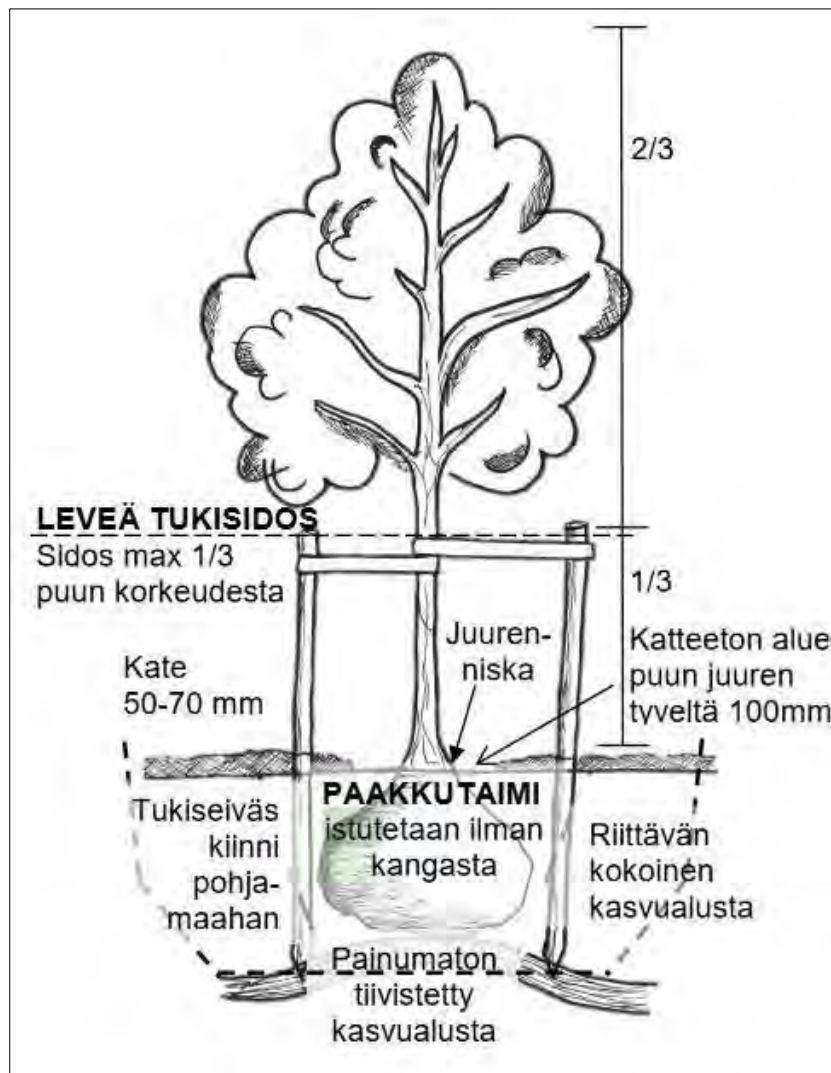
Kuva 12. Puun istutusperiaatteet (Viherrakentamisen yleinen työselostus VRT'11, VYL julkaisu 49).

Istutuskuoppaa kastellaan ja täytetään uudella mullalla. Multakerrosten väliin on hyvä kastella, jolloin kuoppaan jää mahdollisimman vähän isompia mullattomia koloja eikä maa tiivisty niin paljon jälkeensä. Puu kiinnitetään tukikeppiin litteällä ja pehmeällä nauhalla enintään 1/3 puun korkeudesta.

Kastelu on tärkeää ensimmäisen kasvukauden aikana. Jokaista tainta kastellaan kerran viikossa vähintään 30 litraa per puu. Kastelupussia ei suurimmalla todennäköisyydellä voi puiden ympärille asentaa männyn alaoksien takia. Nuorella männyllä on alas saakka oksia, jotka on hyvä jättää kunnes ne itsestään kuivuvat tai poistaa ne ennen kuin ne ovat liikenteen tiellä.

Tuenta poistetaan noin 1-3 vuoden kuluttua, kun puu on kunnolla juurtunut. Puiden ympärillä oleva paljas katealue on hyvä kantata uudestaan 1-2 kertaa kesässä. Tainta ympäröivä heinikko voi kasvaa nopeasti puun tyvelle saakka. Heinän juuret ottavat käyttöönsä kaiken veden ja ravinteet, jolloin taimi voi jäädä kitukasvaiseksi tai jopa kuolla. Heinikon hoito onnistuu myös helpommin, kun puiden ympärillä on reilu heinätön alue. Tällöin siimaleikkuri ei vahingoita nuoren taimen ohutta kuorta eikä aiheuta puulle kohtalokkaita vaurioita.

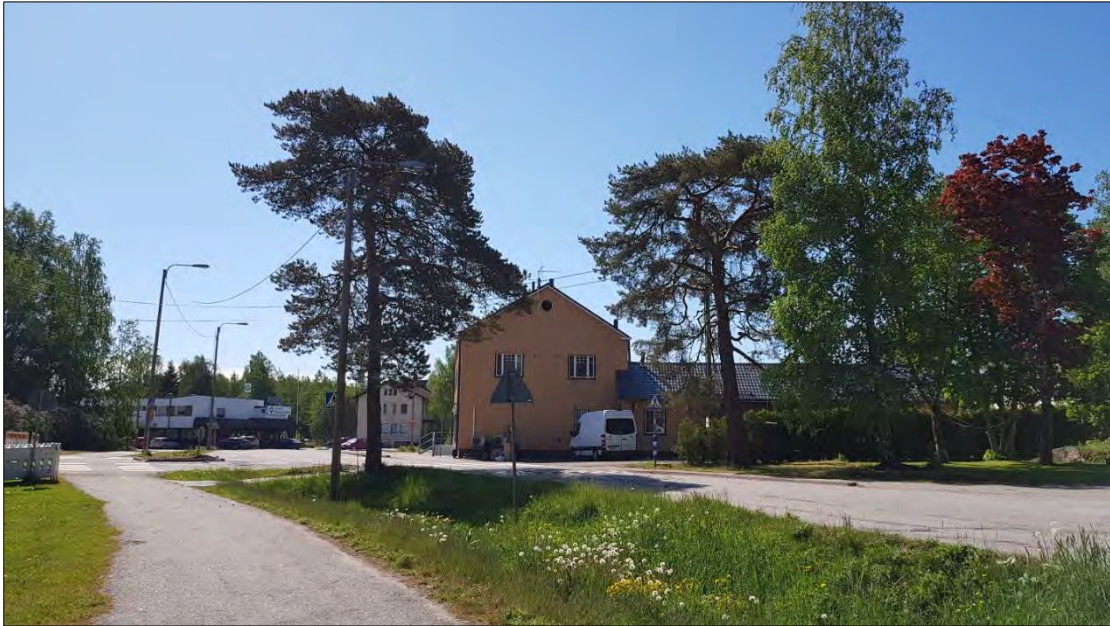
Kuva 13. Alue, jolle voi istuttaa uusi rivi mäntyjä.

Ehdotuksena on myös istuttaa puita Pruukintien itäpuolelle olemassa olevaan viherkaistaan, täydentämään laajaa aukkoa, joka sijaitsee kujanteen ja etäämmällä, lähempänä keskustaa, kasvavien puiden välissä (kuva 13). Kuitenkin niin, että puita tulisi vain Pruukintien itäpuolelle, jonka valo-olosuhteet ovat riittävät männylle. Tämä puoli on myös puistomainen ja soveltuisi siitä syystä puiden istutusta varten.

Vanhaan kujanteeseen on mahdollista istuttaa puita kauemmas ajotieltä niin että jäisi enemmän tilaa ajotien ja puiden väliin. Sen sijaan voi yllä mainitun uuden puurivin Pruukintien eteläosassa istuttaa puistomaisen nurmikentän rajalle, kevyenliikenteen väylän itäpuolella. Vaihtoehtoisesti puut voidaan istuttaa samaan linjaan kuin vanhat puut ovat, eli kapeaan alueeseen kevyenliikenteenväylän ja ajotien väliin.
