Projekti: Myllymäen vesitornin kunto- ja saneeraustarvearvio

Kuntoarvio

Pvm.
15/03/2024
Projektiviite
101023636

Vanhan vesitornin kunto- ja saneeraustarvearvio

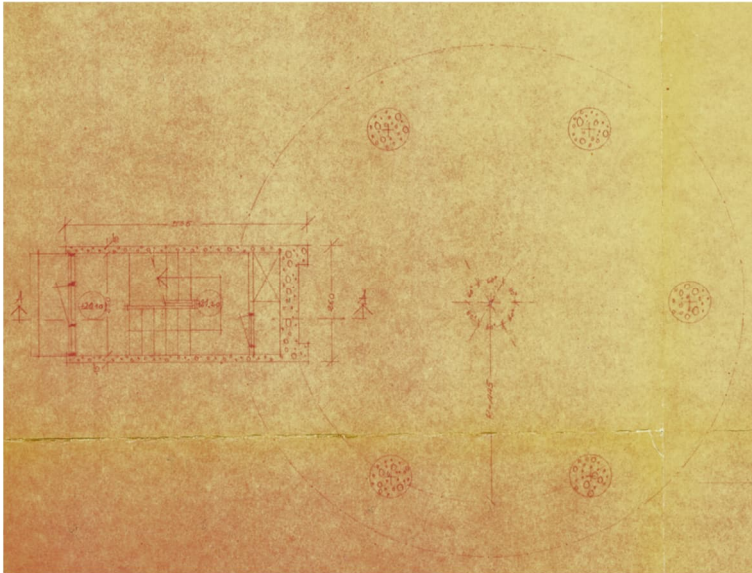
Kuva 1, alkuperäinen suunnitelma – porrastorni ja perustuspilarit

Vesitorni on kallionvaraisesti perustettu. Kallion päältä lähtee viisi teräsbetonipilaria, jotka ulottuvat säiliön alapohjarakenteeseen (kuva 1).

Teräsbetonipilareissa on merkittäviä vaurioita. Hakasia ja pääteräksiä on paljastunut, kun teräkset ovat päässeet ruostumaan ja betonikuori on murtunut teräksen ruostumisen ja turpoamisen seurauksena. Maantasolta katsottuna pilareissa pystyi havaitsemaan noin 15 halkaisijaltaan 200 mm kohtaa, joissa ruostuneiden terästen kohtia tulisi korjata. Lisäksi yhden pilarin alareunassa on noin 1,2 metriä korkea ja 0,2 metriä leveä korjauskohta (kuva 2). Paljastunut teräs on peruspilarin pääteräs. Vauriolla on vaikutusta teräksen tartuntaan ja sen vuoksi myös peruspilarin kantavuuteen. Teräsbetonipilareiden vauriot sijoittuvat alareunaan, joten korjaustoimenpiteenä voisi käyttää manttelointia.

- Teräsbetonipilareiden alareunan manttelointi
- Betonirakenteiden laastikorjaukset
- Piha-alueen reunakiveyksen uusiminen
- Kioskin perustuksen purku
- Porrasmaan ja tasauksen oikaisu
- Kaiteiden lisääminen kivimuurin päälle reunoille

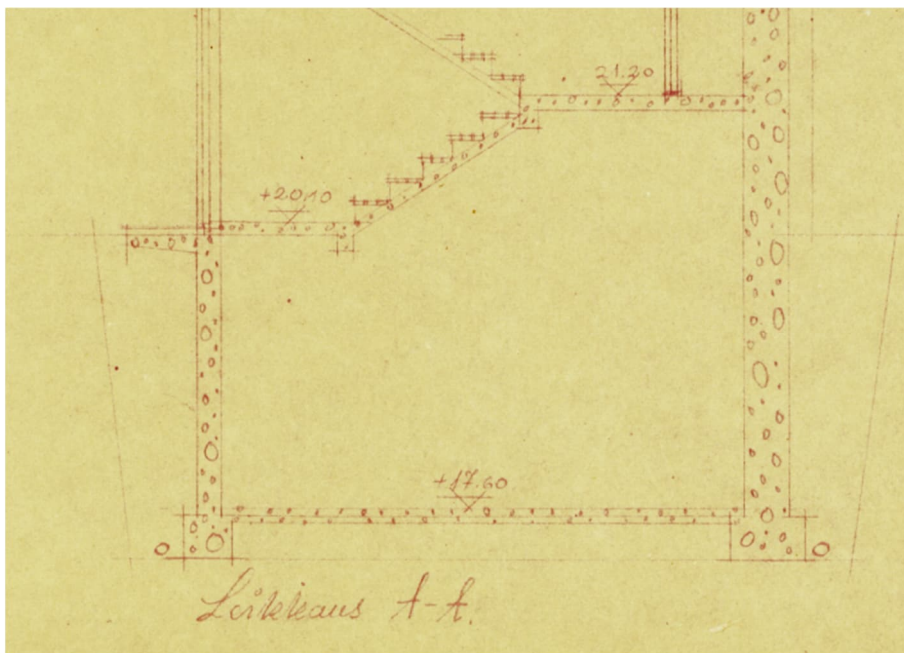
Kuva 2, alkuperäinen suunnitelma – kellarin rakenteet

Alkuperäisestä suunnitelmasta poiketen – kellaritilan seinä on sisäpuolelta tiilirakenteinen. Tiilimuuraus voi olla tehty eristävyuden parantamiseksi.

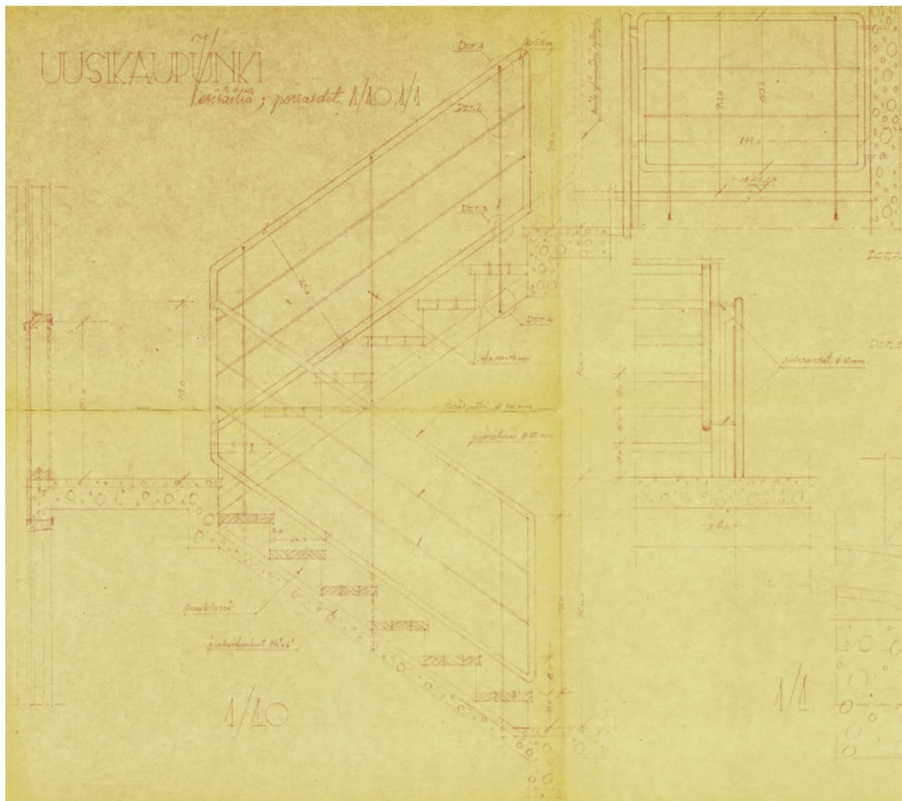
Kuva 4, alkuperäinen suunnitelma - porraskenteet

Kulkuvesitornin katolle ja vesisäiliöön on järjestetty porraskäytävän avulla. Porraskäytävän runko on paikallavalettu ja teräsbetonirakenteinen. Betonirakenteet on pinnoitettu alkuperäisen suunnitelman mukaan kalkkislammauksella. Portaiden viiston osan runko on betonirakenteinen, juoksulankut ja askellankut ovat puurakenteisia.

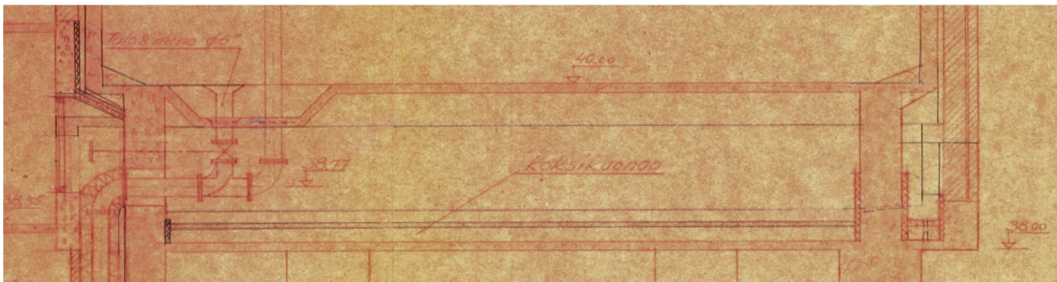
Kuva 5, alkuperäinen suunnitelma – välipohja

Säiliön alapuoliseen välipohjatilaan on kulku porraskäytävästä. Välipohjassa on noin 1,8 metriä x 1,8 metriä kokoisia lohkoja. Lohkot muodostuvat kantavien palkkien vuoksi. Lohkojen välillä on pienet kulkuaukot. Kulkuaukkojen yläreunoissa on ohuita halkeamia, jotka ovat oletettavasti syntyneet kutistumisen seurauksena. Lisäksi välipohjassa on vähäinen määrä paljastuneita teräksiä (kuva 11).

- Poistetaan rakennusjätteet
- Injektoidaan halkeamat
- Korjataan ulkopinnan paljastuneet teräkset laastipaikkaamalla

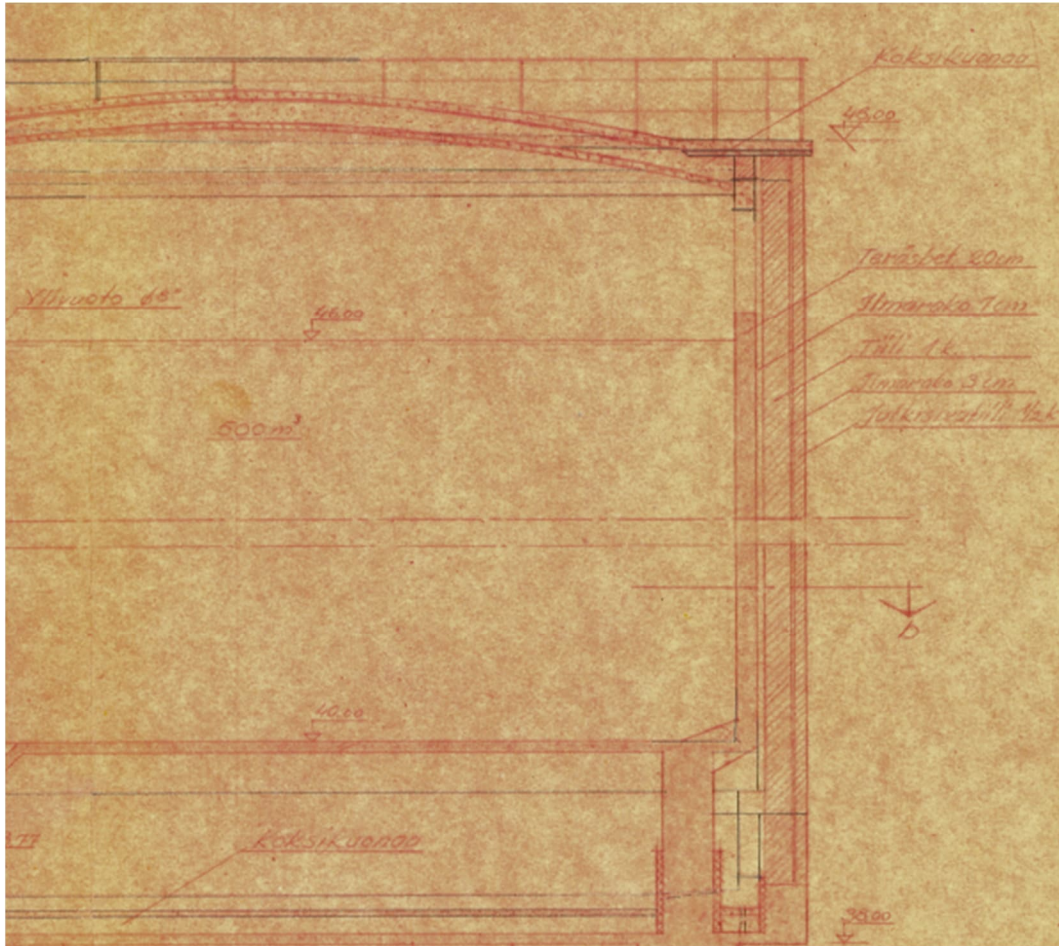
Kuva 6, alkuperäinen suunnitelma – säiliön rakenteet

Vesisäiliö päästiin arvioimaan yläreunan tasanteelta. Säiliön alaosaan ei ollut kulkua, mutta valon avulla betonirakenteiden kuntoa pystyttiin arvioimaan. Säiliön yläreunassa on käytetty näyttäviä hölvikaarirakenteita (kuva 15). Hölvikaarirakenteissa ei havaittu vaurioita. Hölvilaatan alapinta oli tarkastushetkellä jäähileen peittämä. Vaikutti, ettei hölvilaatan alapinnassa kuitenkaan olisi paljastuneita teräksiä.

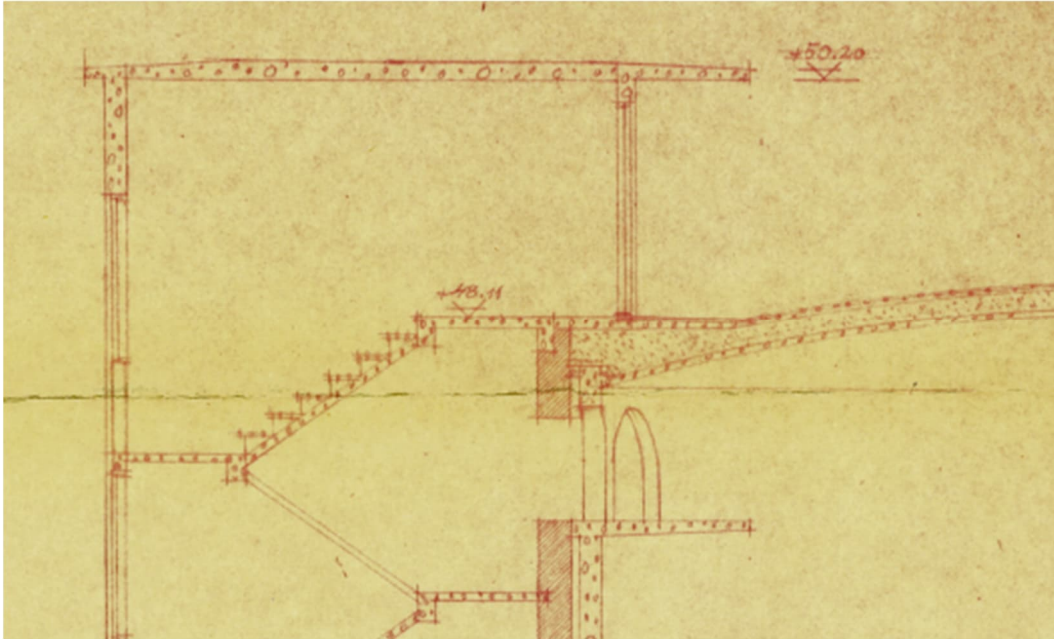
Kuva 7, alkuperäinen suunnitelma – vesikattorakenteet

Vesikaton pintalaatta on valettu koksikuonan päälle. Laatussa on merkittävästi halkeamia (kuva 18). Halkeamat on injektoitu keväällä 2023. Holvilaatta on tarkoitus pinnoittaa. Suunnitelmista ei selvinnyt, onko pintalaatan kantavuutta hyödynnetty laskennallisesti vesikaton kuormien osalta.

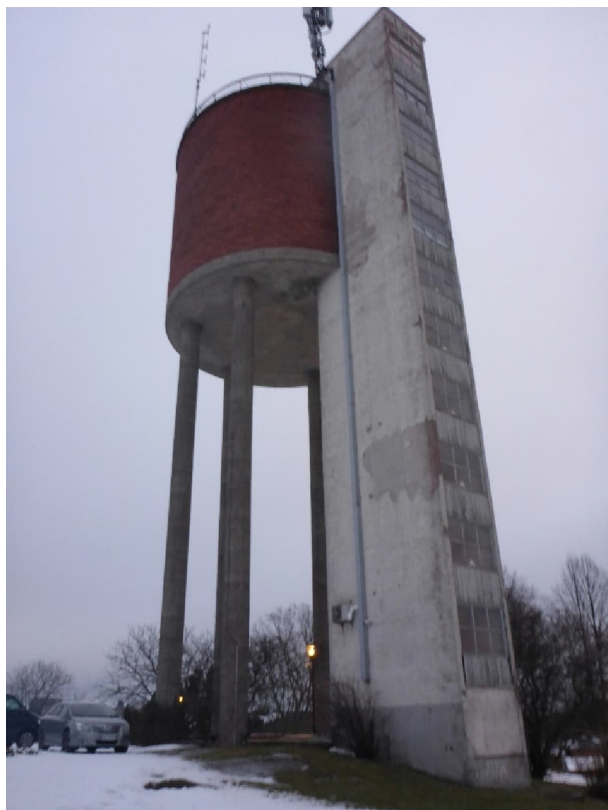
Kuva 1, vesitornin julkisivu

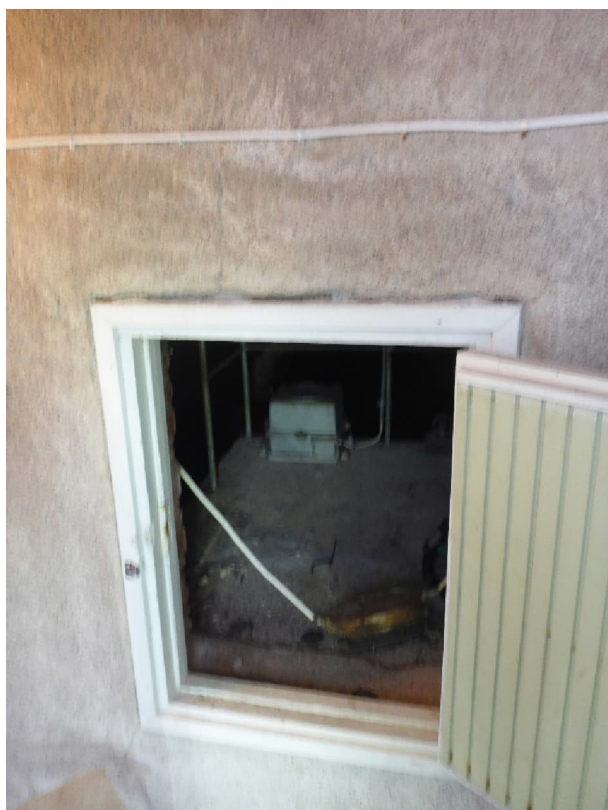
Kuva 14, kulkuluukku vesisäiliöön
